# Nyírbátor Város Településrendezési Tervének készítéséhez

Településfejlesztési  
Kon koncepcióhoz

„Örökségvédelmi  
vizsgálat”

Art Vital Tervező, Építő és  
Kereskedelmi Kft.  
(C-15-1062)

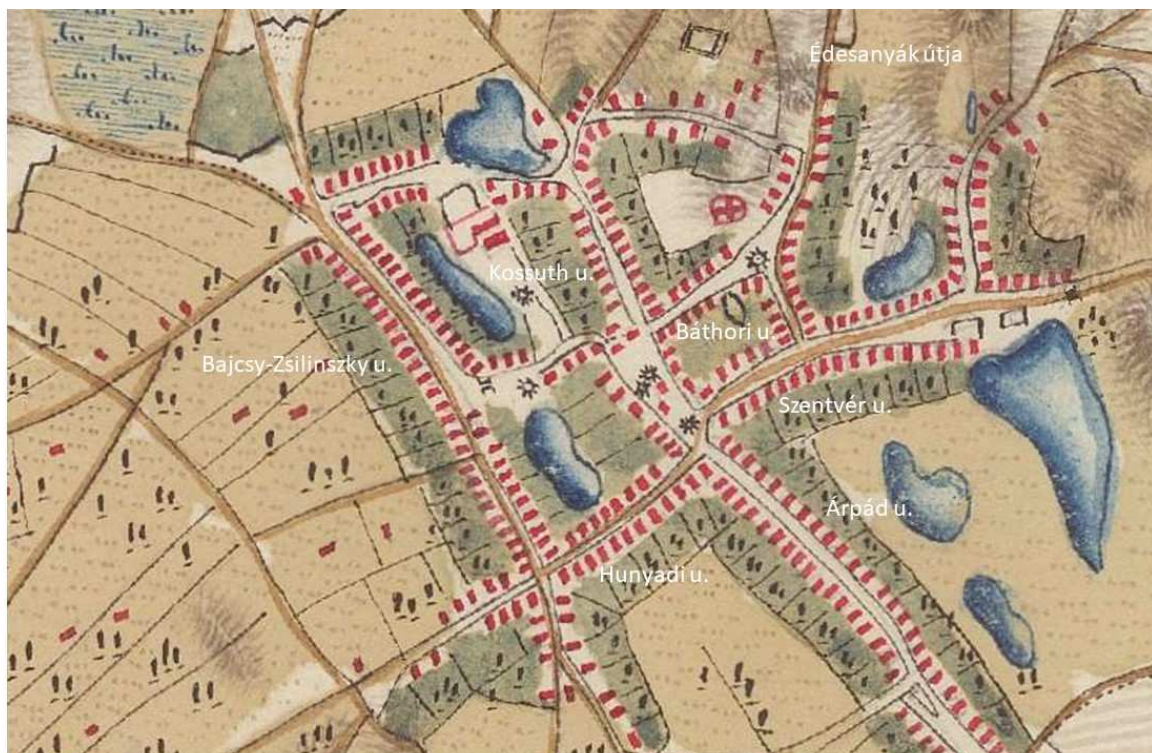
A város XVIII. századi külső képe meglehetősen szerény. A két egymást keresztező főút a mai piac táján széles térré bővült. Ez a piacutcás elrendezés a magyar mezővárosi fejlődés sajátos település formája, amely szoros kapcsolatban állt a vásárok tartásával.

Nyírbátor az első katonai felmérés XVIII. század utolsó harmadában készített térképlapján

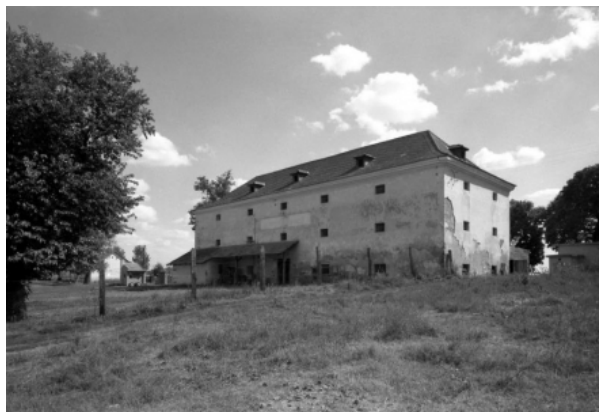
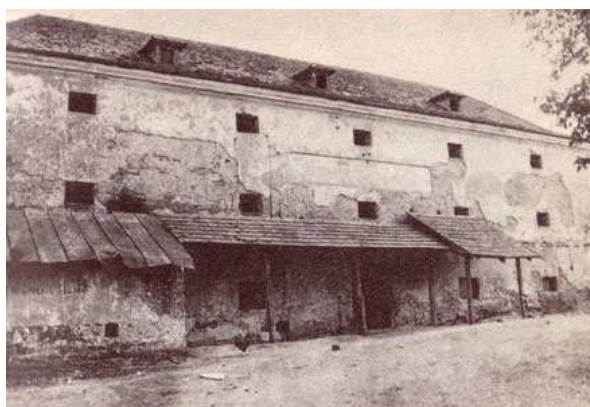
A városképet továbbra is a XV. századi jelentős építkezések során emelt késő gótikus – kora reneszánsz épületek uralják. A Báthori várkastély sajnos elveszíti jelentőségét, a Báthoriak uradalmi központjukat a bizonytalan politikai helyzet következtében Ecsedre helyezik át, értékeiket Bátorból elszállítják. A romos épületet mindenvalószínűség szerint a Károlyi család építi át. A várkastély északi, ebédlópalotaként működő épületszárnyát ekkor alakítják át magtárrá. Ez az épület a várkastély egyetlen, felmenő falaiban is középkori maradványokat őrző részlete.

*A magtárrá átalakított északi palotaszárny*

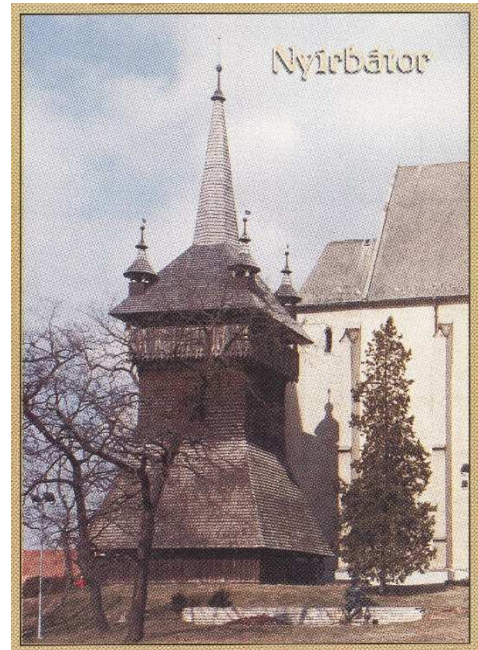
A XVII. század közepe táján, 1640 körül épült a templom délnyugati sarka közelében a hatalmas harangtorony. A sűrű gerendaszerkezetet sátorszerűen borítja be a zindelyhéjazat. A gerendák 1-16 terjedő, számmal jelzett összeillesztési jelei ma is láthatóak. Fenn oszlopos tornác fut körbe, amelynek mellvéddeszkái, s főként váltakozó pikkelydíszes ívei megkönyöklői a magyar építészeti fafaragás legidősebb és legszebb emlékei közé tartoznak. A fiatornyos sisak légiességének szöges ellentétben áll a torony zömök testével.

Az Alföld keleti szegélyén és Erdélyben nagyszámban található faharanglábak legnagyobb és legjelentősebb példája Nyírbátorban áll. A négy evangélista domborművével díszített harangot felirata szerint 1640-ben öntötték.

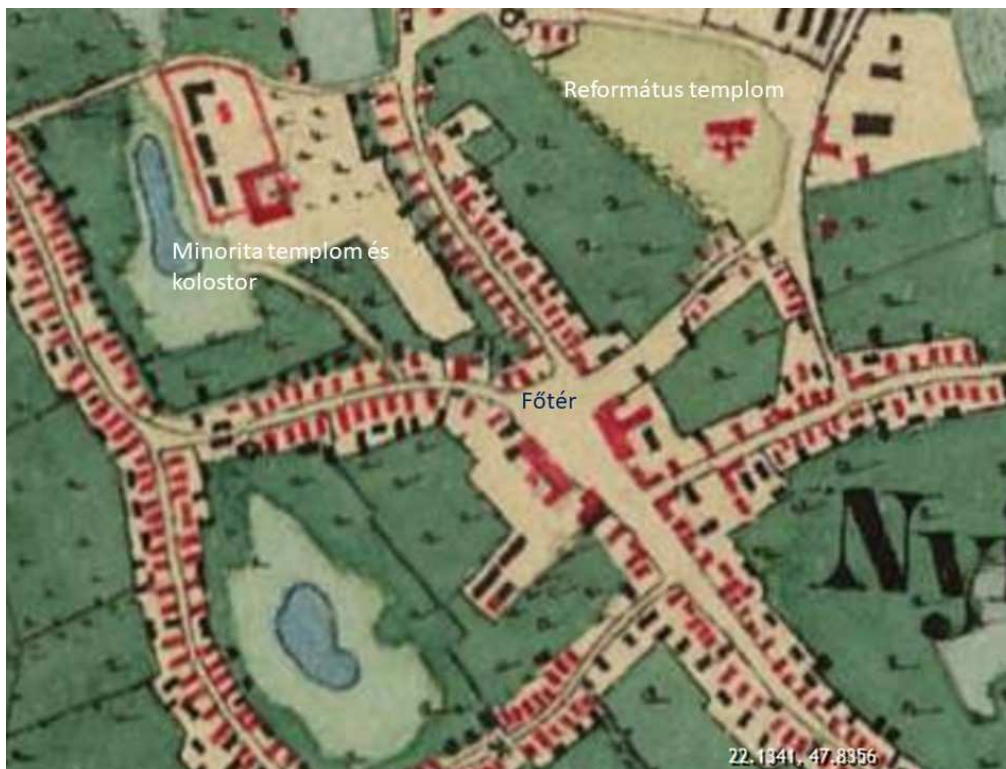
*Nyírbátor központja a XIX. század közepén*

A XIX. század közepi térképi ábrázolásokon jól látszik a minorita kolostor négyszögű, zárt épülettömbje. A református templommal szemben pedig, a Báthori rezidencia helyén megjelennek a Károlyi-uradalom épületei.

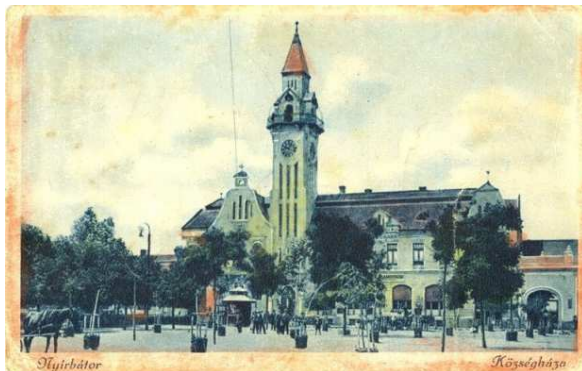
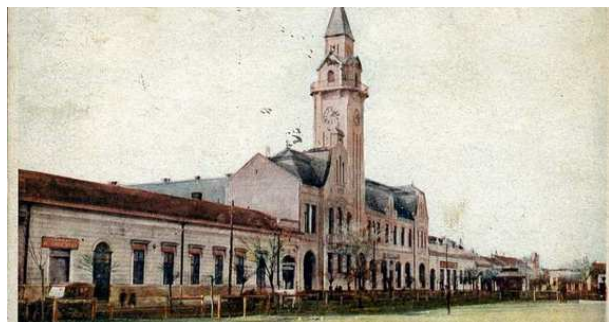
*A községháza neogótikus épülettömbje*

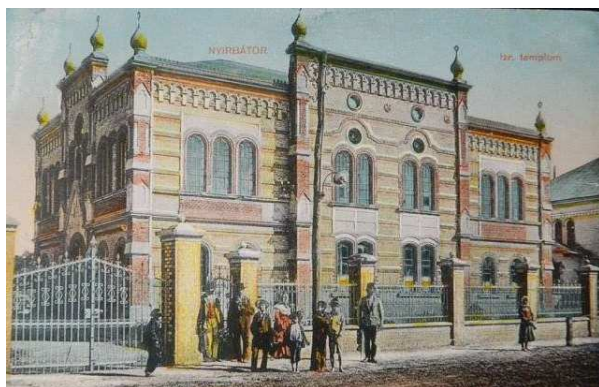
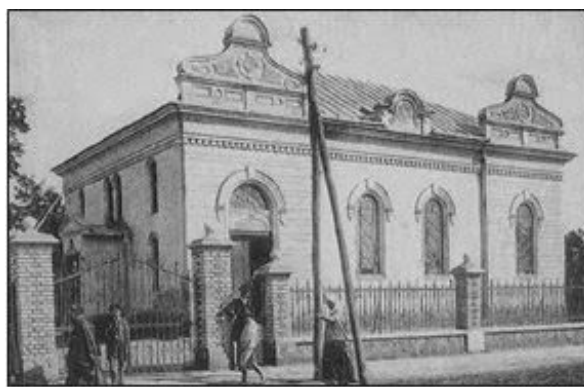
A századforduló további meghatározó épülete volt a romantikus stílusban épült ortodox és neológ zsinagóga.

*A Szentvér utcában álló zsinagógák*

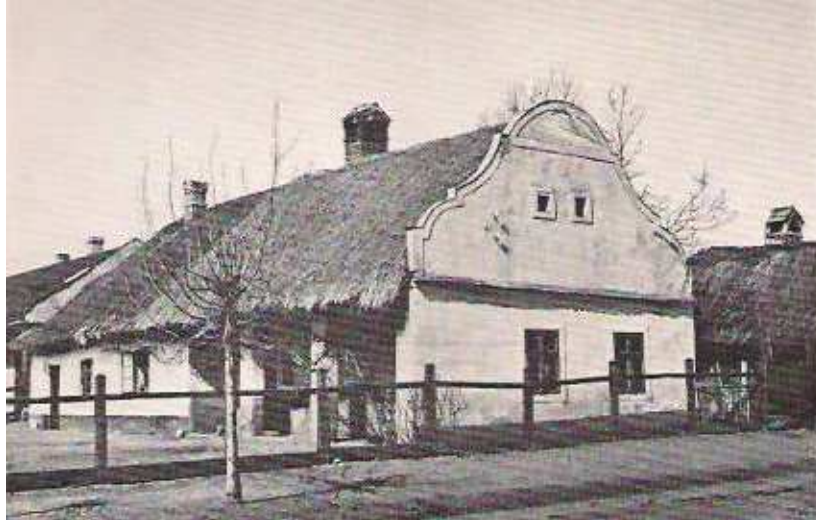
Az átlagos nyírbátori ház soros elrendezésű, szobából, konyhából és kamrából álló lakóépítmény, de a lakók társadalmi helyzetétől, polgárosultság mértékétől függően két, három, négy öt helyiségből álló alaprajzi változat is létezik. A település központjában épült néhány jobb módúnak tűnő lakóházon kívül a többi szegényes egyszobás, szoba-konyhás földes padozatú ház volt. A házak 56 %-a vert falú, vagy vályogból épült.

*Népi barokk lakóépület a Bajcsy-Zsilinszky utcában*

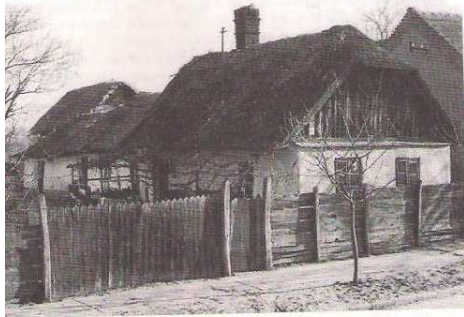
2. kép. Kétosztatú, zsúppal fedett, csónakakonyhos tetűjű ház (Gyulaji u. 17.)

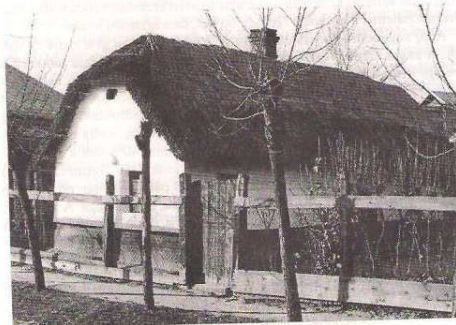
3. kép. Háromosztatú, nádített, csónakakonyhos lakóház (Hunyadi u. 93.)

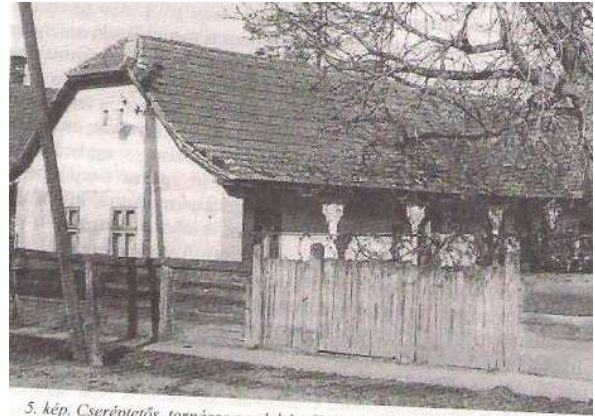
5. kép. Cseréptető, tornácos gazdaház, fűrészelt díszítésű oszlopfejekkel (Árpád u. 16.)

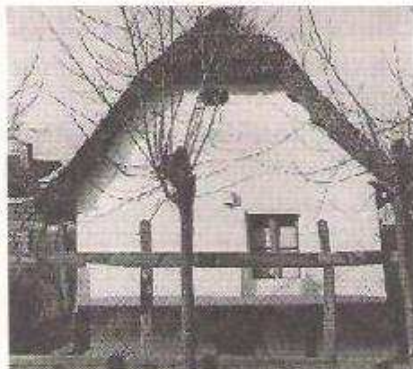
6. kép. Hagyományos homlokzat tapasztott meszelt oromzattal, sötétszürke lábazattal (Hunyadi u. 93.)

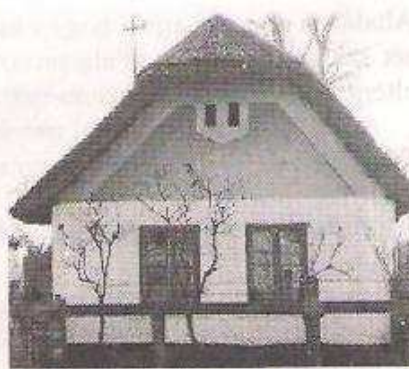
7. kép. Házhomlokzat. Falazott oromzatát színes meszelés díszíti. (Bogáti u. 18.)

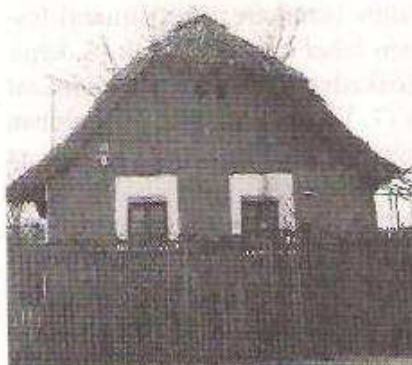
8. kép. Házhomlokzat szürke meszeléssel, fehér ablakkeretekkel és deszkaoromzattal (Árpád u. 167.)

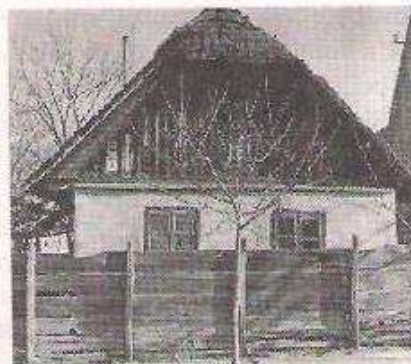
9. kép. Házhomlokzat, fűrészelt díszítésű deszkaoromzattal (Gyulaji u. 17.)

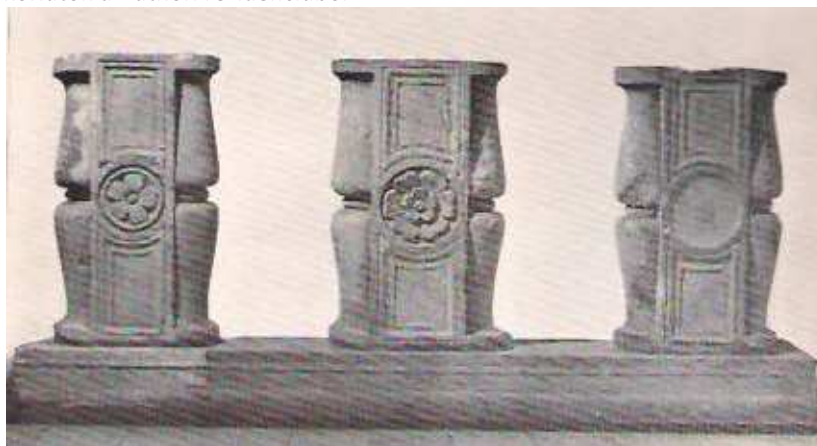
A falkutatások és a régészeti feltárások során előkerült faragott kőanyag, valamint a régészeti megfigyelések alapján a kiépítésnek legalább 3 fázisa volt, melyből az utolsó az 1530–1540-es évekre datálható. A feltárt kályhacsempék alapján nem az 1500 elején épült udvarház volt a legelső nemesi lakóhely. Az 1500-as évek eleji nagy kiépítés a család ecsedi ágának politikai jelentőségének csúcspontjával esik egybe, kifejezetten lakó- és reprezentációs célból készült. Az ország egyik vezető bárójának és kíséretének nemcsak lakóhelyeül szolgált ez az épületegyüttes, hanem a feltehetően a királyi udvart utánozó udvartartásnak, valamint a családi és országos találkozóknak is díszes, megfelelően reprezentatív teret biztosíthatott.

*Reneszánsz erkélykorlátok a Báthori rezidenciából*

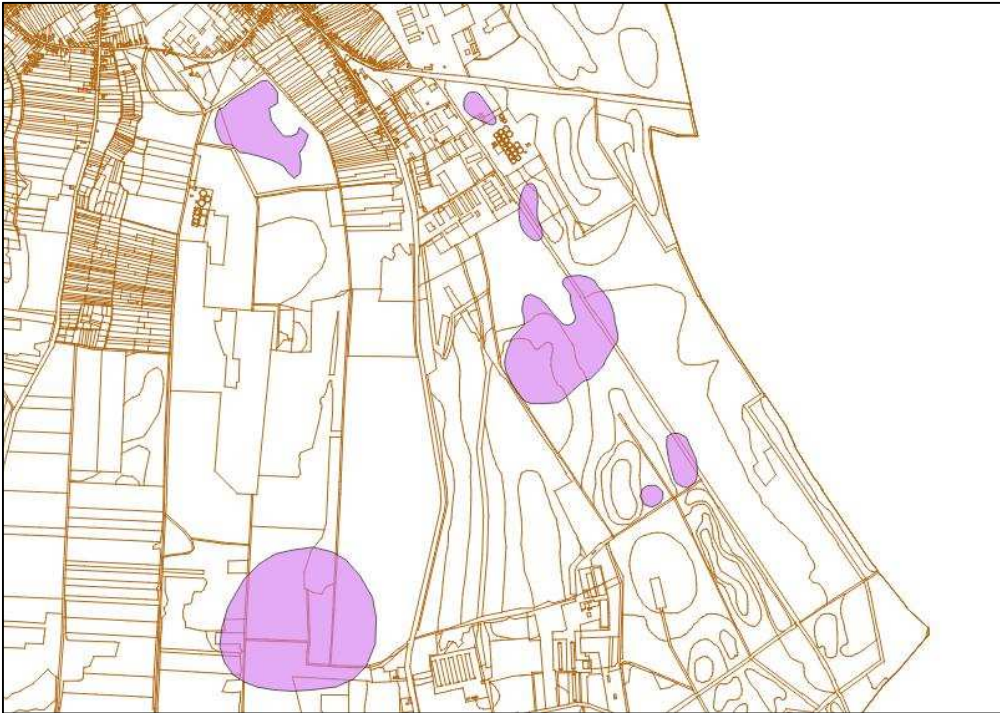
*A legutóbbi régészeti terepbejárások során térképezett nyilvántartott régészeti lelőhelyek Nyírbátor déli határában*

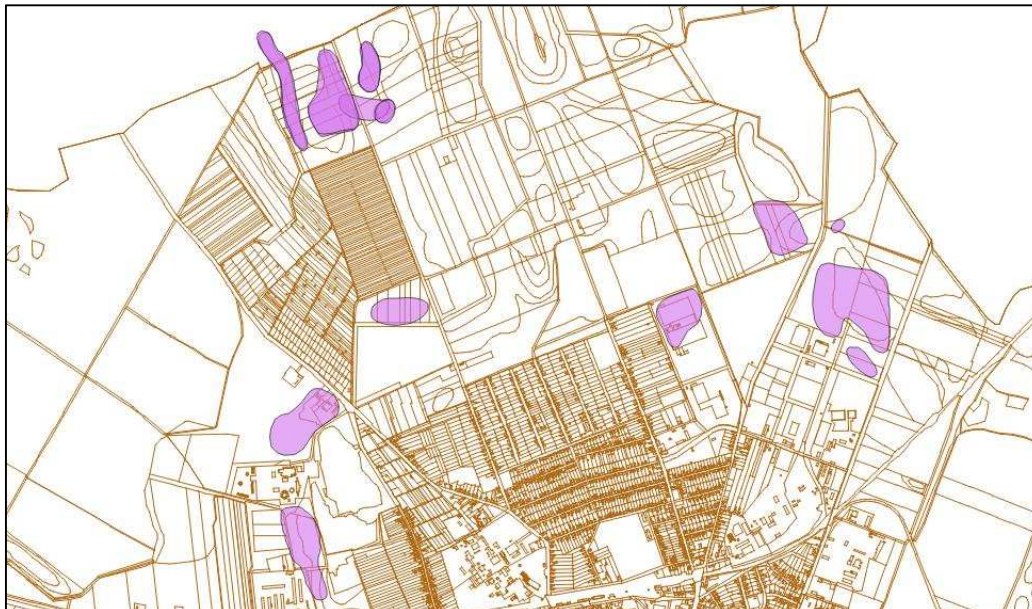
*A legutóbbi régészeti terepbejárások során térképezett nyilvántartott régészeti lelőhelyek Nyírbátor északi határában*

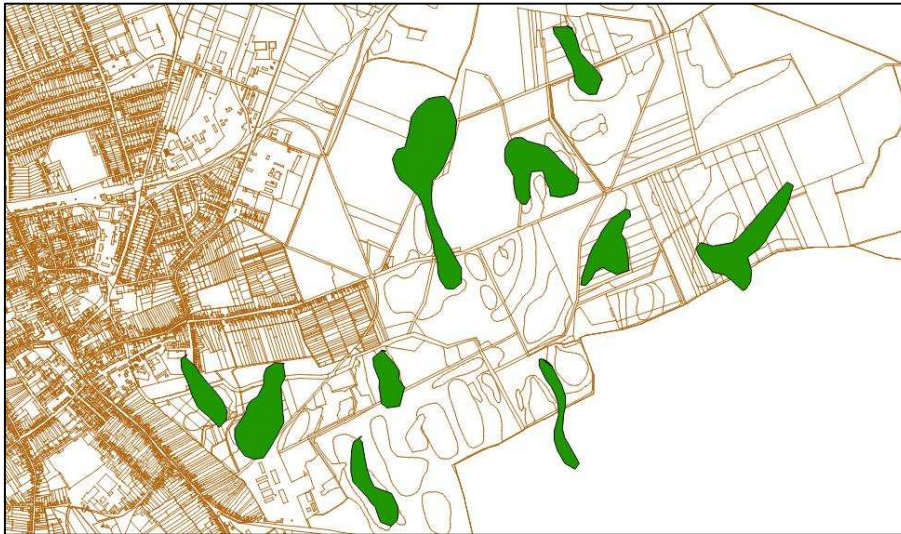
Nyírbátor keleti határában húzódik a Nyírbátor-Vasvári-folyás, amely egy egykori nyírvízfolyás, ami több egykoron vízjárta medencét kapcsol össze. Nyírbátor közigazgatási határába eső vízmentes magaspartja régészeti érdekű területnek minősül, ahol a kulturális örökség védelméről szóló törvény értelmében régészeti leletek előkerülésére kell számítani. Különösen a Bodin-lapos, Gebei-úti-dűlő, Kátai-dűlő területén.

*Régészeti érdekű területek Nyírbátor keleti határában, a Bodin-lapos, Gebei-úti-dűlő, Kátai-dűlő területén*

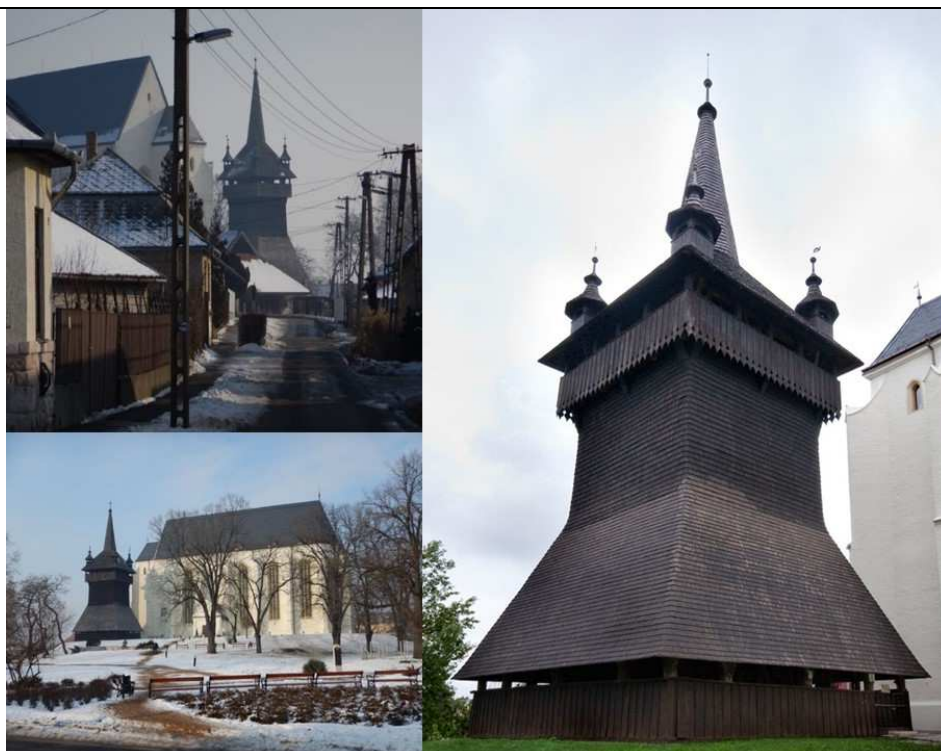
Kép

| Megnevezés | Cím, hrsz | A védelem ideje, módja | Sorszám |
|---|---|---|---|
| <b>Református templom mellett álló faharangtorony</b> | Báthori utca<br>2031/1 hrsz | műemléki törzsszám: 6141 | 1. |
| A középkori református templom délnyugati sarka közelében álló hatalmas, közel 30 méter magas késő reneszánsz fa harangtorony. A harangtorony szerkezeti váza faragott tölgygerendákból készült. A harangtorony törzséhez felül galéria kapcsolódik. A favázás szerkezetet András-kereszt merevítések fogják össze. A konzolosan túlnyúló galériát szépen faragott oszlopok és fűrészelt deszka mellvéd keretezi, s legfelül a tornyot jellegzetes formájú, négyzetes gúlára épült, nyolcszögbe átmenő, csúcsos sisak fedi. A sisak négy sarkán négy faragott oszlopos fiatorony helyezkedik el. | | A településkarakter megőrzése szempontjából jellegzetes épület, kvalitásos építészeti értékekkel rendelkező, építészettörténeti, kultúrtörténeti, helytörténeti, szempontból pótolhatatlan emlék.<br>Felújított, jó műszaki állapotban van. | |

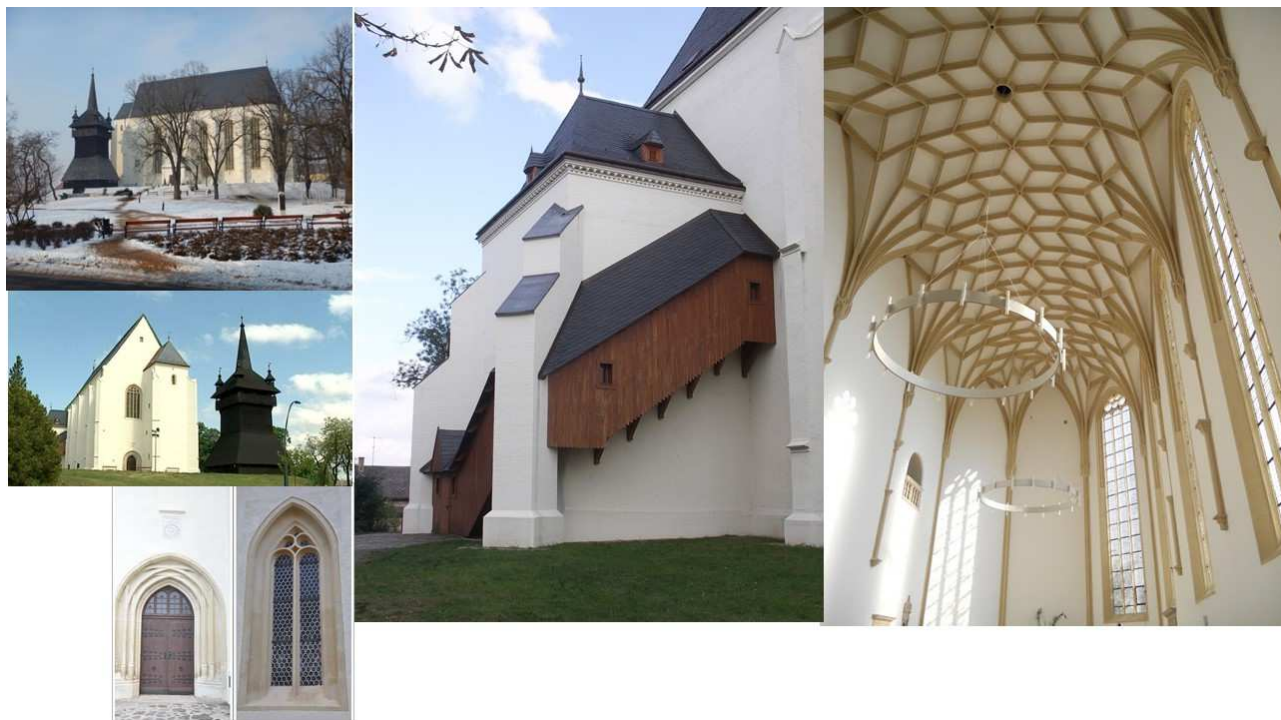
| Megnevezés | Cím, hrsz | A védelem ideje, módja | Sorszám |
|---|---|---|---|
| Református templom | Báthori utca<br>2031/1 hrsz | műemléki törzsszám: 6140 | 2. |
| <p>Késő gótikus teremtemplom, egykorú oratóriummal ellátott emeletes sekrestyével és kisméretű nyugati toronnyal, jelentős gótikus és reneszánsz stílusú részletekkel. A négyszintes, négyszögű torony a homlokzat déli feléhez kapcsolódik. A teljesen zárt északi homlokzat keleti végén, közvetlenül a szentélyzáródás mellett helyezkedik el a négyszögű sekrestye. A templombelső legszebb díszé a monumentális hálóboltozat és a reneszánsz stallum.</p> <p>A 2000-es években a templom kubatúráját is érintő műemlékfelújítás történik. Visszaépítik az emeletes sekrestyét.</p> | | <p>A településkarakter megőrzése szempontjából jellegzetes épület, magas építészeti értékekkel rendelkező, építészettörténeti, kultúrtörténeti, helytörténeti szempontból pótolhatatlan emlék. Az épület felújított, jó műszaki állapotban van.</p> | |

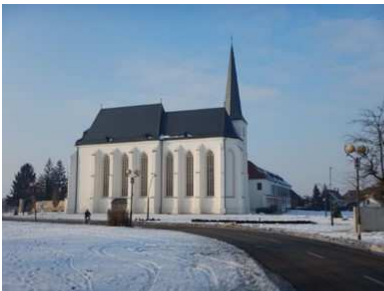
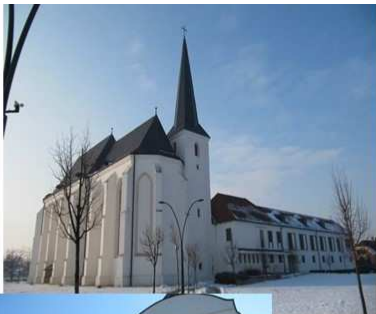
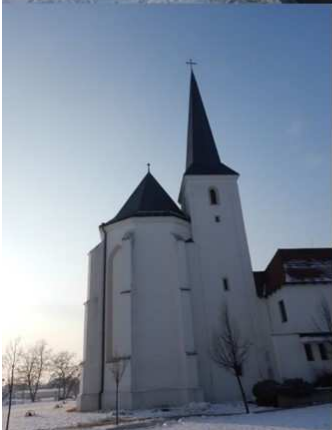
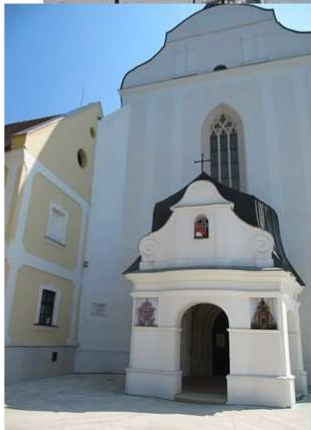
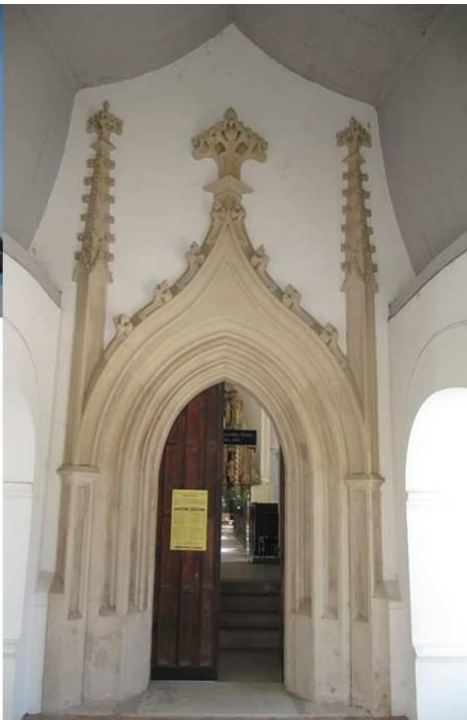
| Római katolikus, egykori minorita templom | Károlyi utca<br>1939/1 hrsz | műemléki törzsszám: 6143 | 3. |
| Az 1480-as években épült, sokszög záródású, hosszú, tengelyében dél felé kissé elhajló szentéllyel ellátott, támpilléres, egyhajós, késő gótikus templom, ferences szokás szerint a szentély mellett négyszögű gótikus toronnyal és ovális, barokk nyugati előcsarnokkal. A déli homlokzatot háromlépcsős támpillérek tagolják, a támpillérek között háromosztatú, magas, csúcsíves ablakok, amelyeket változatosan elhelyezkedő halhólyagokból és karéjos idomokból álló kőrácsok díszítenek.<br>A templomon a 2010-es években jelentős, a templom kubatúráját is érintő műemléki felújítást végeztek. | | A településkarakter megőrzése szempontjából jellegzetes épület, minőségi építészeti értékekkel rendelkező, építészettörténeti, kultúrtörténeti, helytörténeti szempontból pótolhatatlan emlék. Felújított, jó műszaki állapotban van. | |

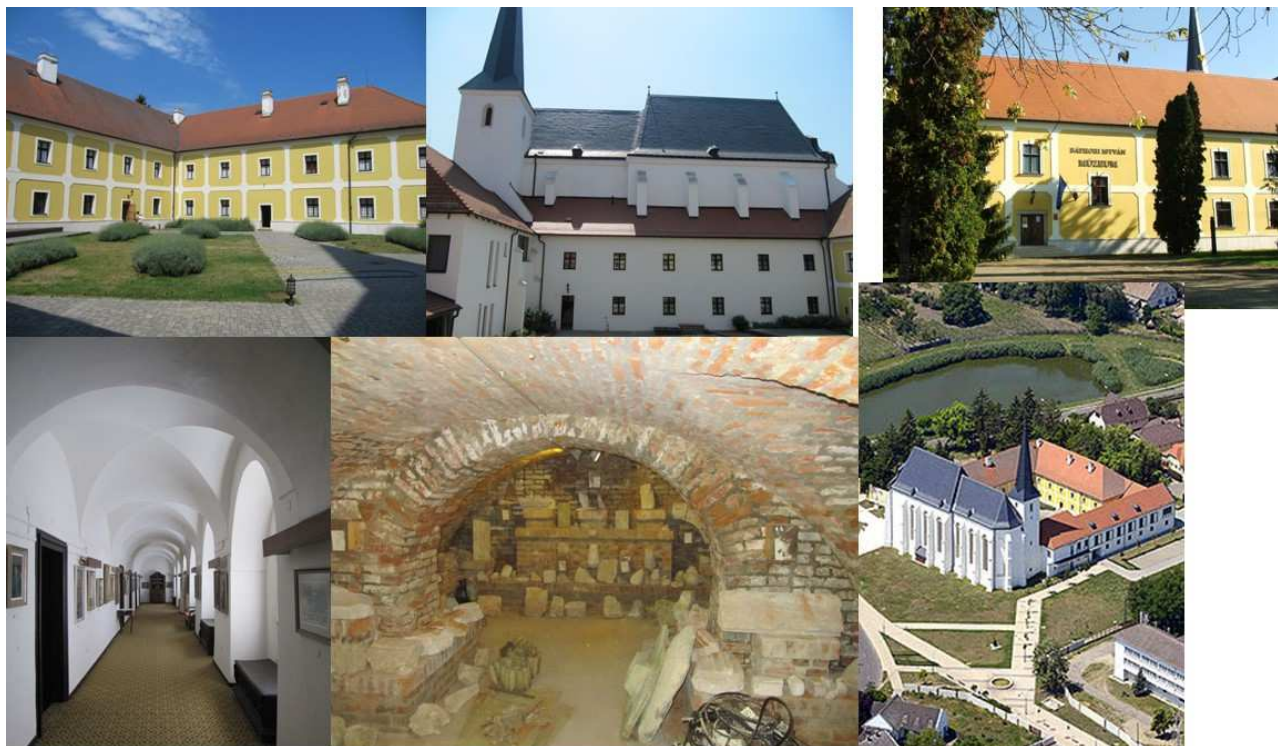
| Megnevezés | Cím, hrsz | A védeés ideje, módja | Sorszám |
|---|---|---|---|
| <b>Báthori Múzeum, volt minorita rendház</b> | Károlyi utca 17.<br>1940/8; 1940/9 hrsz | műemléki törzsszám: 6144 | 4. |
| <p>Késő gótikus kolostor helyén emelt U alakú, emeletes barokk épület, amely a templom északi falához csatlakozik, 6+10+8 tengellyel, nyugati bejárattal. A homlokzatot vízszintesen és függőlegesen egyszerű, oszlopot utánzó, fehér vakolatszalagok osztják sárga mezőkre, amelyek közepén egy-egy vakolatkeretes, téglány alakú barokk ablak foglal helyet.</p> <p>A 2010-es években jelentős, a kolostorépület kubatúráját is érintő műemléki felújítás történt, amelynek keretében megépítették a hiányzó keleti szárnyat.</p> | | A településkarakter megőrzése szempontjából jellegzetes épület, minőségi építészeti értékekkel rendelkező, építészettörténeti, kultúrtörténeti, helytörténeti szempontból pótolhatatlan emlék. | |

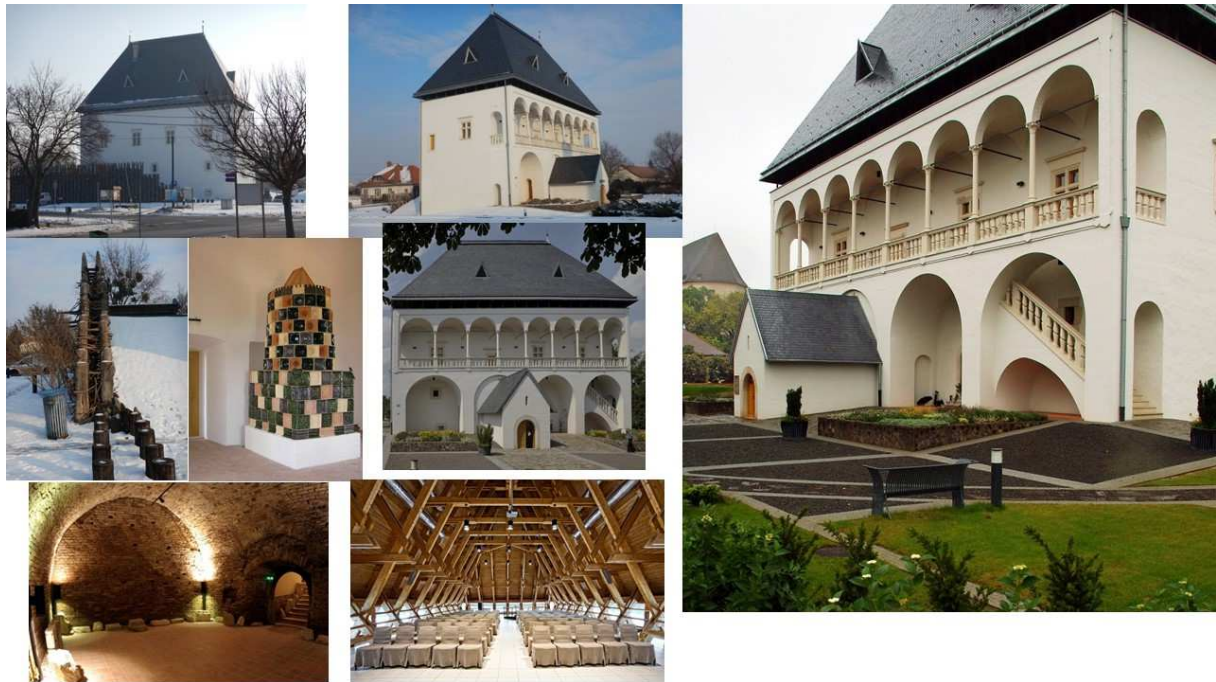
| Megnevezés | Cím, hrsz | A védelem ideje, módja | Sorszám |
|---|---|---|---|
| <b>Báthori várkastély</b> | Vár utca 1.<br>2451/1; 2451/2 hrsz | műemléki törzsszám: 6145 | 5. |
| <p>A régészeti kutatások alapján több traktusból álló reneszánsz várkastély, amelyből felmenő falakkal a XVIII. században magtárrá alakított egykori ebédlőpalota rendelkezik. A régészeti ásatások feltárták a rezidencia reprezentatív reneszánsz ajtó- és ablakkeretezéseket, báboskorlát maradványokat.</p> <p>A régészeti és épület kutatások alapján elkészített rekonstrukciós tervek alapján a 2000-es években gyakorlatilag teljesen átépítik a máig álló magtárat, és visszaállítják az épület reneszánsz arculatát.</p> | | <p>A településkarakter megőrzése szempontjából jellegzetes épület, minőségi építészeti értékekkel rendelkező, építészettörténeti, kultúrtörténeti, helytörténeti szempontból pótolhatatlan emlék. Helyreállított, jó műszaki állapotban van.</p> | |

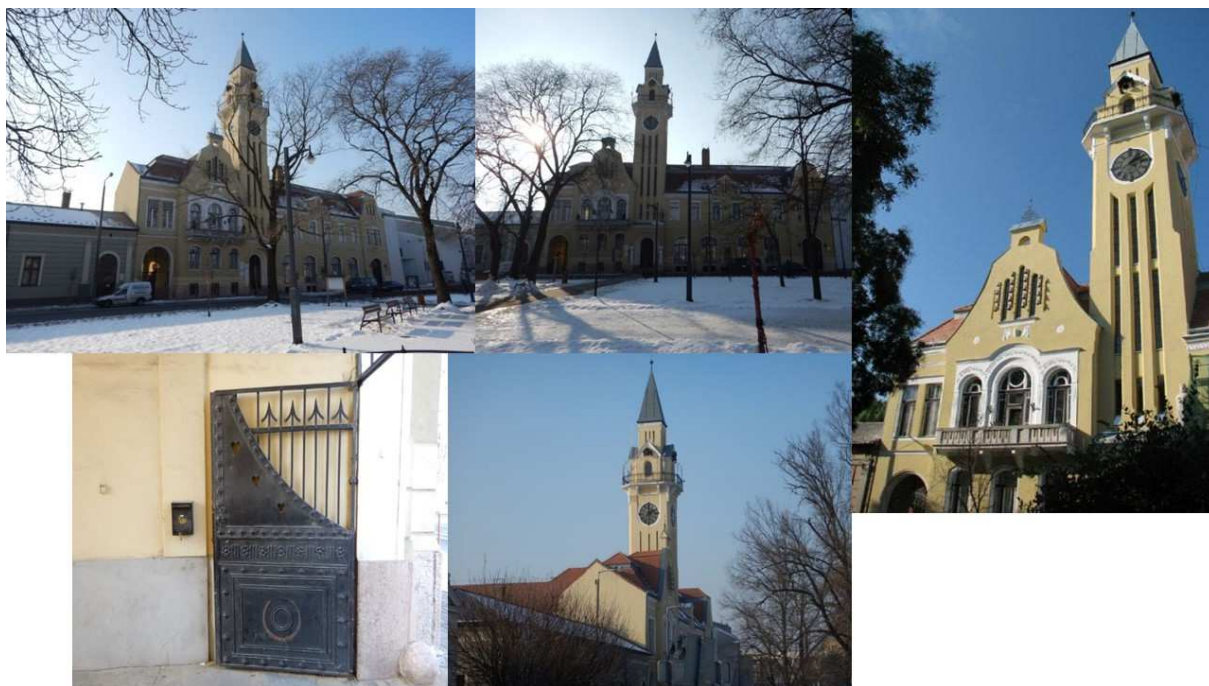
Kép

| Megnevezés | Cím, hrsz | A védelem ideje, módja | Sorszám |
|---|---|---|---|
| <p>A településkarakter megőrzése szempontjából jellegzetes épület, minőségi építészeti értékekkel rendelkező, helytörténeti szempontból pótolhatatlan emlék.</p> <p>Az épület- és tetőtömege eredeti, homlokzati kialakítása, nyílászárók rendszere is eredetinek mondható.</p> <p>Felújított, jó műszaki állapotban van.</p> | | <p>A főter nyugati oldalán, zárt sorú beépítésben álló, szabálytalan U-alaprajzú, neogótikus stílusban épült, alapincézett középület. Földszinti utcafronti homlokzata 1+3+1+4+1 tengelyű, emeleti homlokzata 2+3+6+3. Az utcai homlokzata hullámszerű, a tűztoronytól délre konzolokon nyugvó, kiugró erkély, az erkély ablakok körül gazdagon díszített vakolatdíszek. A földszinti ablakok félköríves záródásúak, az emeleti ablakok az erkélyablakok kivételével egyenes záródásúak.</p> <p>1912-ben eredetileg is városházának épült épület, tűztoronnyal. A tornyon óralapok, az óraszint fölött körüljárós erkély, egyszerű vaskorláttal, gúla alakú toronysisakkal.</p> <p>Az épület déli szélén lévő dufartban kovácsoltvas kapuval, süttői vörös mészkőből készült lábazat és kerékvető.</p> <p>1912-ben épült Papp Gyula és Szabolcs Ferenc tervei alapján.</p> | |

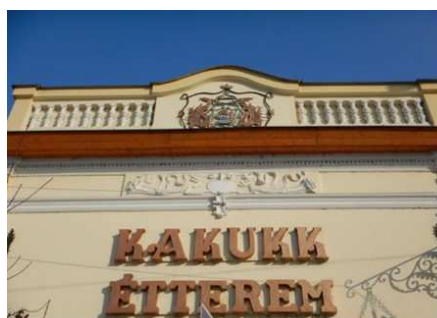
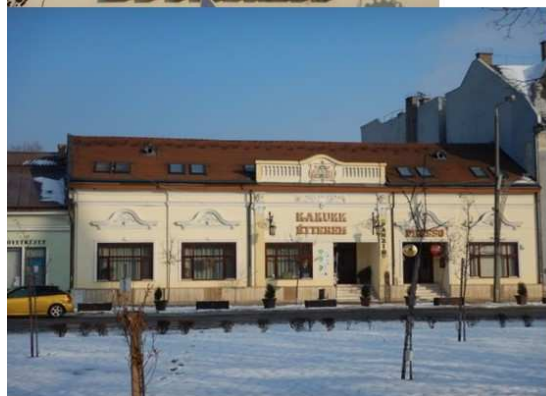
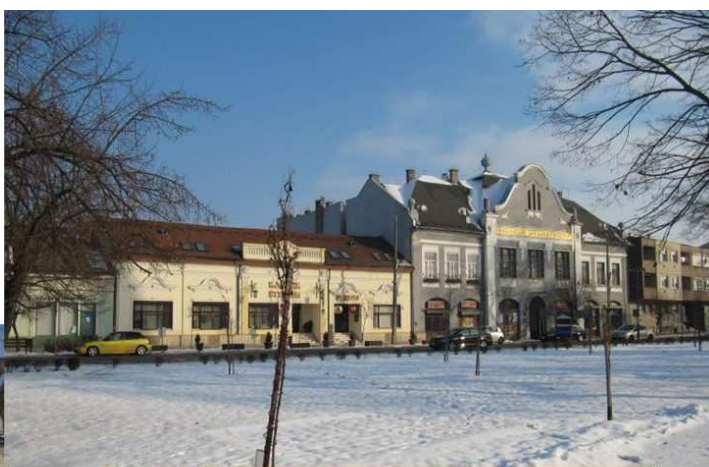
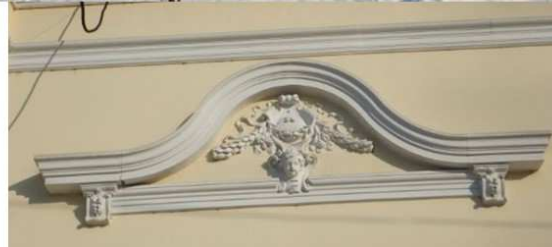
| Megnevezés | Cím, hrsz | A védeés ideje, módja | Sorszám |
|---|---|---|---|
| A településkarakter megőrzése szempontjából jellegzetes épület, minőségi építészeti értékekkel rendelkező, helytörténeti szempontból pótolhatatlan emlék.<br>Az épület- és tetőtömege eredeti, homlokzati megjelenése, a nyílászárók kiosztási rendje átalakított.<br>Az épület felújított, jó műszaki állapotban van, kisebb karbantartási javítások szükségesek. | | A főter keleti oldalán zárt sorú beépítésben álló, szabálytalan alaprajzú, földszintes épület. A szecessziós stílusú épület a XIX. század utolsó harmada XX. század eleji kisvárosi polgári építészeti hagyományt őrzi. A jelenlegi Kakukk étterem az egykori Róth-házban került kialakításra. Az utcai homlokzata 2+2+2 tengelyű, az utcai homlokzaton a nyílászárókat kicserélték, az ablakok mérete és osztása nem azonos az eredeti ablakokéval.<br>A főbejárat fölött, az utcai homlokzat közepén, az ereszpárkánynál ballusztrádos korlát, a korlát közepén kialakított vakolatfűzőkörben a korábbi Báthori Szálloda cégére. Az ablakok fölött új, angolkás vakolatdíszek, a lábazati kőburkolat a legutóbbi felújítás eredménye. | |

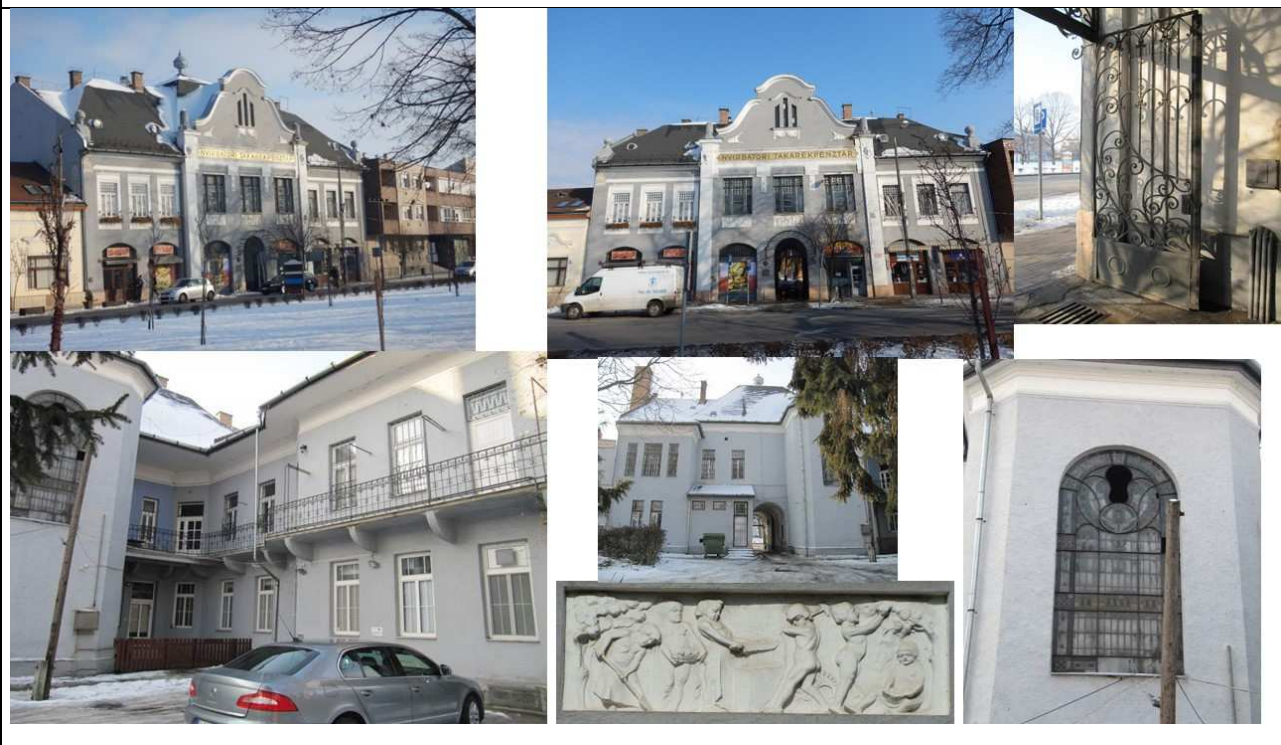
Kép

| Megnevezés | Cím, hrsz | A védelem ideje, módja | Sorszám |
|---|---|---|---|
| <p>Az épület tömege eredeti, homlokzati megjelenése a kevés átalakítástól eltekintve, a nyílászárók kiosztási rendje is eredetinek mondható.</p> <p>Az épület tetőszerkezete 1932-ben leégett, az eredeti manzárd tető nem kerül visszaépítésre.</p> <p>A településkarakter megőrzése szempontjából jellegzetes épület, minőségi építészeti értékekkel rendelkező, helytörténeti szempontból pótolhatatlan emlék.</p> <p>Karbantartásra szoruló.</p> | | <p>A főter keleti oldalán zárt sorú beépítésben álló, szabálytalan alaprajzú, egyemeletes épület, függőfolyosós udvari homlokzattal. A szecessziós stílusú épület a XIX. század utolsó harmada XX. század eleji kisvárosi polgári építészeti hagyományt őrzi, eredetileg takarékpénztárnak épült.</p> <p>Az utcai homlokzaton alig kiugró középrizalittal, a rizalit fölött hullámszerű, íves lezárási oromzati fallal. A rizalitot pilaszterek szegélyezik, a pilaszterek túlnyúlnak az ereszpárkányon és az oromfal szélén egyenes lezárással végződnek, rajtuk vakolatdísz.</p> <p>Az utcai homlokzat a földszinten 2+3+2 tengelyű, az emeleti szinten 3+3+3. A földszinten a nyílások félköríves záródásúak, az emeleten vízszintesek. Az utcai homlokzaton copf-stílusú vakolatdíszek. A középső tengelyben nyíló három félköríves záródású ajtó fölött kialakított vakolattükörben domborművek díszítik a homlokzatot.</p> <p>Az épület megőrizte eredeti osztású gerébtokos nyílászáróit, a lépcsőházban díszes üvegablak, a főbejáraton kovácsoltvas kapu, boltozott kocsibehajtó, sütőti mészkőből készült lábazat. Az utcai homlokzaton, a középrizalitban aranyozott háttérben Nyírbátori Takarékpénztár felirat.</p> <p>1911-ben épült Papp Gyula és Szabolcs Ferenc tervei alapján.</p> | |

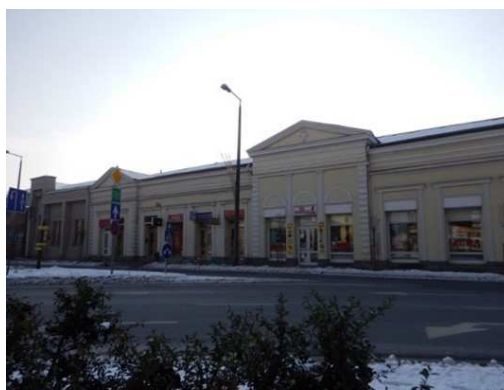
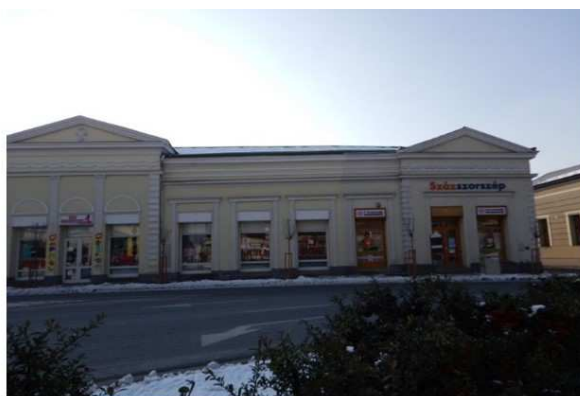
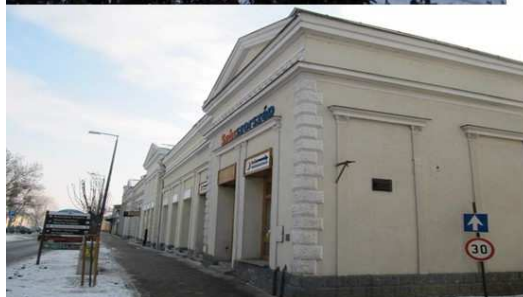
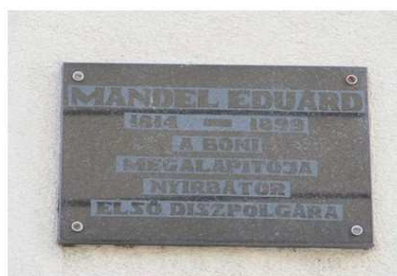
Kép

| Megnevezés | Cím, hrsz | A védelem ideje, módja | Sorszám |
|---|---|---|---|
| <p>A településkarakter, a történeti városmag századfordulós hangulatának megőrzése szempontjából jellegzetes épület, kvalitásos építészeti értékekkel rendelkező, helytörténeti szempontból pótolhatatlan emlék.</p> <p>Az épület felújított, jó műszaki állapotban van.</p> <p>Az épület- és tetőtömege eredeti, homlokzati megjelenése átalakított, vakolatdíszei egyszerűsödtek, homlokzati kialakítása, a nyílászárók kiosztási rendje is eredetinek mondható.</p> | | <p>A főtér keleti oldalán, zárt sorú beépítésben álló, téglalapalaprajzú, földszintes saroképület, az egykori Friedmann-ház. A főtérről néző utcai homlokzata 2+4+3+4+2 tengelyű. A homlokzatot alig kiugró sarok és középrizalit tagolja. A rizalitok fölött háromszög alakú, timpanonos lezárási oromfal. A rizalitok szélén sarokkváderezés. A középrizalitot pilaszterek tagolják, amelyek korinthuszi oszlopfejekben végződnek. Az ablaknyílásokat szintén korinthuszi oszlopfejes pilaszterek keretezik. A középrizalit oromfalának közepén címerábrázolás.</p> <p>A neoklasszicista stílusú épület a XIX. század végi XX. század eleji kisvárosi polgári építészeti hagyományait őrzi.</p> <p>Az épület városháza felé eső falán Mandel Eduárd emléktáblája.</p> | |

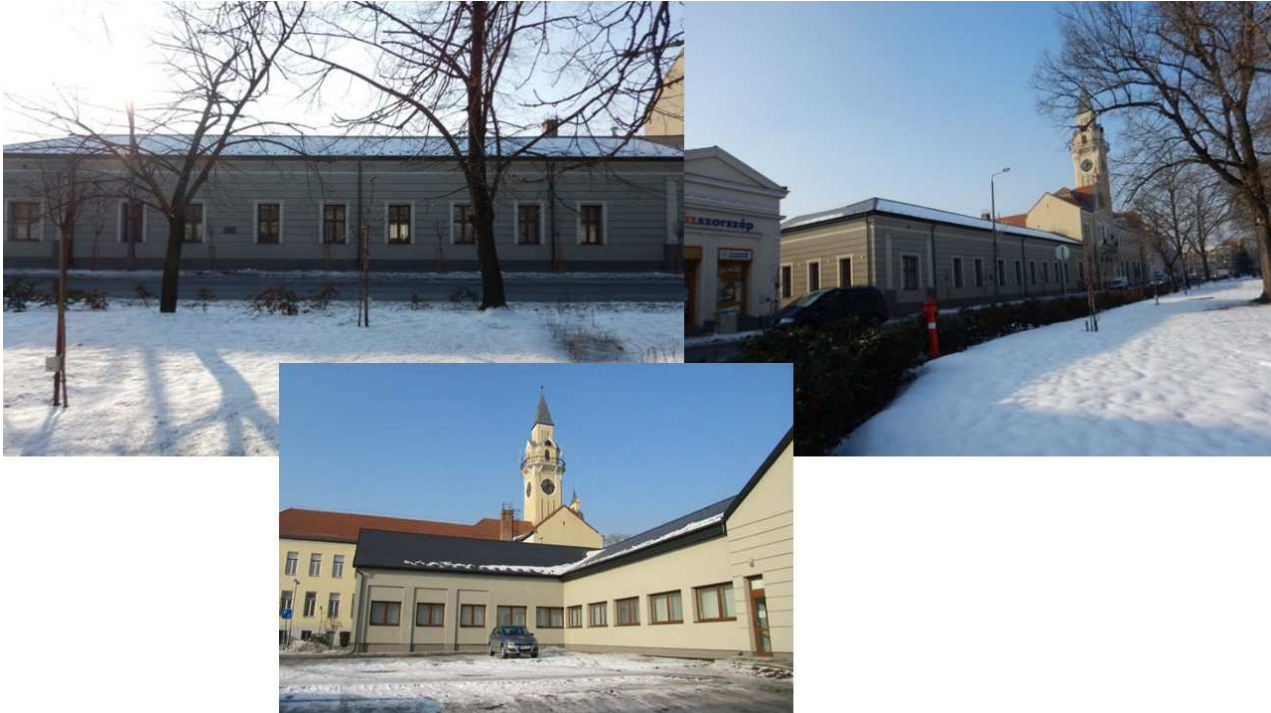
| Megnevezés | Cím, hrsz | A védelem ideje, módja | Sorszám |
|---|---|---|---|
| <p>A főtér keleti oldalán, zárt sorú beépítésben álló, szabálytalan téglalap alaprajzú saroképület. Az utcai homlokzat 1+8+1 tengelyű. A nyílászárók modernnek, az épület déli végén az eredeti ajtók helyére ablakok kerültek. Az épület északi és déli végén az eredeti bejáratoknál korinthoszi oszlopfőkben végződő pilaszterek tagolják az utcai homlokzatot. Az ablakok körül az eredetitől egyszerűbb vakolatkeretezés.</p> | | <p>A településkarakter, a századfordulós történeti városmag hangulatának megőrzése szempontjából jellegzetes épület, kvalitásos építészeti értékekkel nem rendelkező, azonban helytörténeti szempontból pótolhatatlan emlék.</p> <p>Az épület a XIX. század végi XX. század eleji kisvárosi polgári építészeti hagyományt őrzi. Neoklasszicista stílusú középület. Az épület- és tetőtömege eredeti, homlokzati megjelenése átalakított, homlokzati díszei egyszerűsödtek, nyílászárók kiosztási rendje is eredetinek mondható. Az udvari homlokzata erősen modernizált, átalakított.</p> <p>Az egykori nagyvendéglő épületében jelenleg a Kormányablak működik.</p> | |

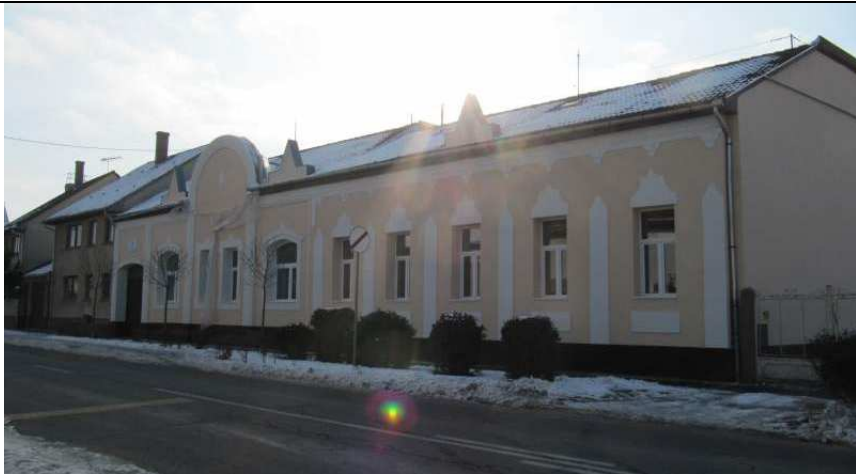
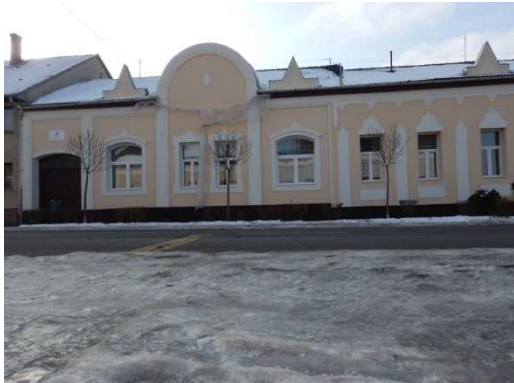
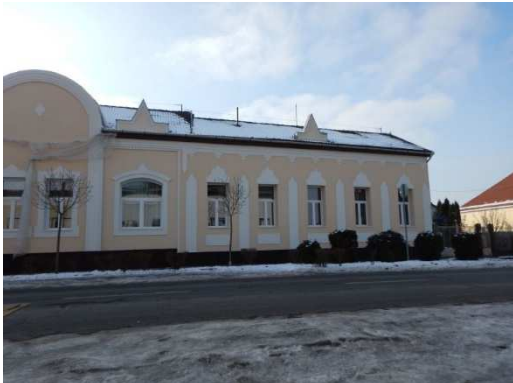
| Megnevezés | Cím, hrsz | A védelem ideje, módja | Sorszám |
|---|---|---|---|
| <p>A Kossuth utca nyugati oldalán, zárt sorú beépítésben álló, szabálytalan L-alaprajzú, földszintes épület. Az épület hosszabb tengelye merőleges az utca vonalára.</p> <p>Az eklektikus stílusú épület déli végén íves záródású kapubejárat. Az utcai homlokzat 1+1+2+1 tengelyű, a harmadik tengelyében az ereszpárkány fölött félköríves záródású oromfal, a második és negyedik tengelyében csúcsos záródású, az előzőnél kisebb oromfal. Az ablakok körül vakolatkeretezés.</p> | | <p>A településkarakter megőrzése szempontjából jellegzetes épület, kvalitásos építészeti értékekkel nem rendelkező, azonban helytörténeti szempontból pótolhatatlan emlék.</p> <p>Az eklektikus stílusú középület a XIX. század végi XX. század eleji kisvárosi polgári építészeti hagyományt őriz.</p> <p>Az épület felújított, jó műszaki állapotban van. Az utcai homlokzat megjelenése modernizált, az ablakok modernnek, az eredetieket kicserélték. Az épület tömege, tetőformája, nyílászárók rendszere eredetinek mondható.</p> | |

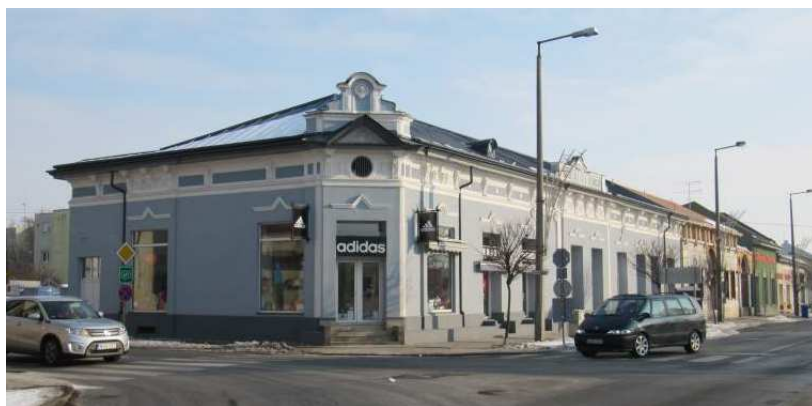
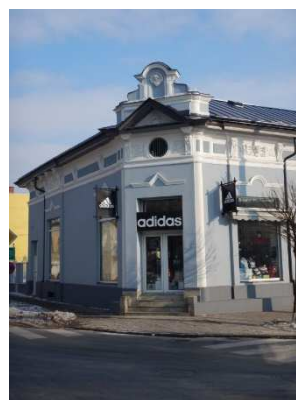
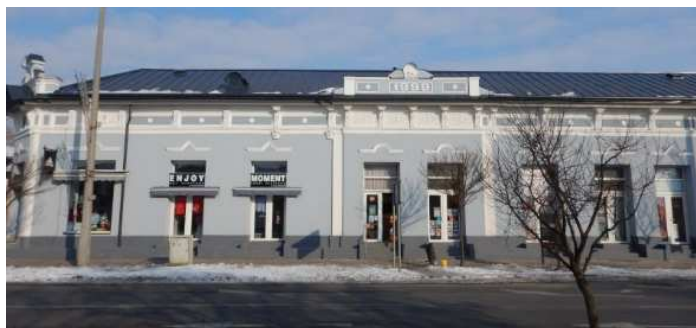
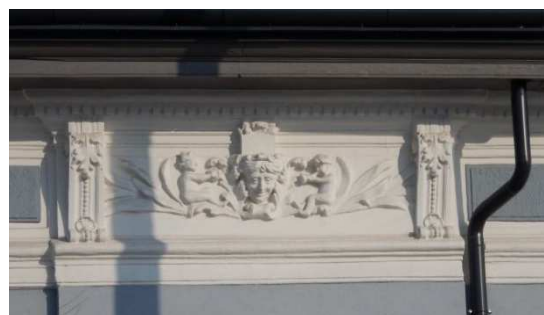
Kép

| Megnevezés | Cím, hrsz | A védelem ideje, módja | Sorszám |
|---|---|---|---|
| <p>A településkarakter, a századfordulós történeti városmag hangulatának megőrzése szempontjából jellegzetes épület, kvalitásos építészeti értékekkel rendelkező, helytörténeti szempontból pótolhatatlan emlék.</p> <p>A szecessziós stílusú saroképület a XIX. század végi XX. század eleji kisvárosi polgári építészeti hagyományt őrzi.</p> <p>Az épület tömege, a tető formája, nyílászárók kiosztása eredeti.</p> | | <p>A főtér délkeleti sarkán álló, zártosorú beépítésben álló, szabálytalan téglalap alakú, földszintes épület. Az épület hosszabb tengelye párhuzamos a Szabadság térrel. A hosszabbik utcai homlokzata 1+2+2+3+1 tengelyű. A sarokra nyíló bejárat fölött timpanon, fölötté félköríves záródású oromfal. A harmadik tengelyében egyszerű, téglalap alakú oromfal, a tetején kagylós vakolatdísszel. Az oromfal közepén az épület felújítására utaló évszám. Az eresz alatt vakolatdíszes párkány fut körbe.</p> <p>Az épülettel szemben, a főtér délnyugati sarkán ehhez az épülethez külső megjelenésében nagyon hasonló Magyar Királyi Szálló és Úri Kaszinó épülete állt.</p> <p>Az épület felújított, a nyílászárókat modernre cserélték.</p> | |
