# Nyírbátor Város Településrendezési Tervének készítéséhez

Településfejlesztési  
Kon koncepcióhoz

„Örökségvédelmi  
vizsgálat”

Art Vital Tervező, Építő és  
Kereskedelmi Kft.  
(C-15-1062)

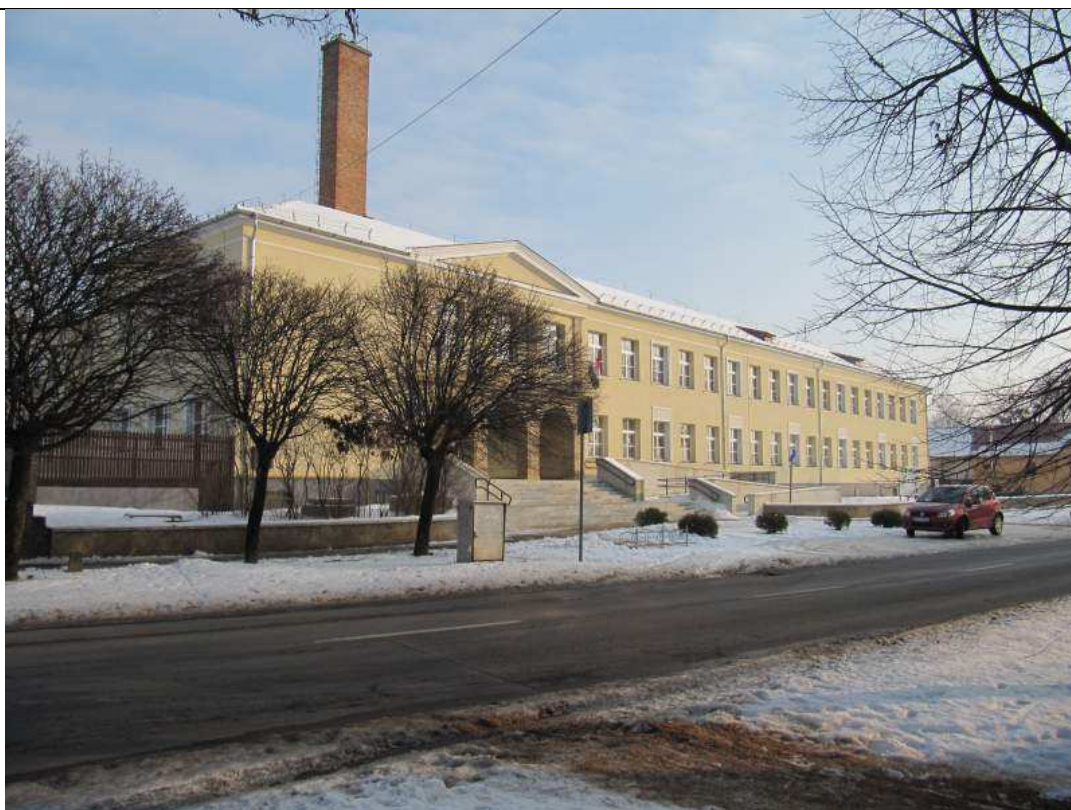
Kép

| Megnevezés | Cím, hrsz | A védelem ideje, módja | Sorszám |
|---|---|---|---|
| Szabadonálló, U-alaprajzú, egyemeletes épület. Az épület északi végénél árkádos főbejárat. A főbejáratnál alig kiugró rizalit. A rizalit fölött timpanonos oromfal. Az utcai homlokzat 3+18 tengelyes. | | A településkarakter megőrzése szempontjából jellegzetes épület, minőségi építészeti értékekkel nem rendelkező, azonban helytörténeti szempontból pótolhatatlan emlék.<br>XX. század eleji, neoklasszicista építészeti hagyományokat őrző középület. Az ingatlanon a Báthori várkastély maradványai húzódnak a földben.<br>Az épület tömege, a tető formája, a nyílászárók kiosztása eredeti. | |

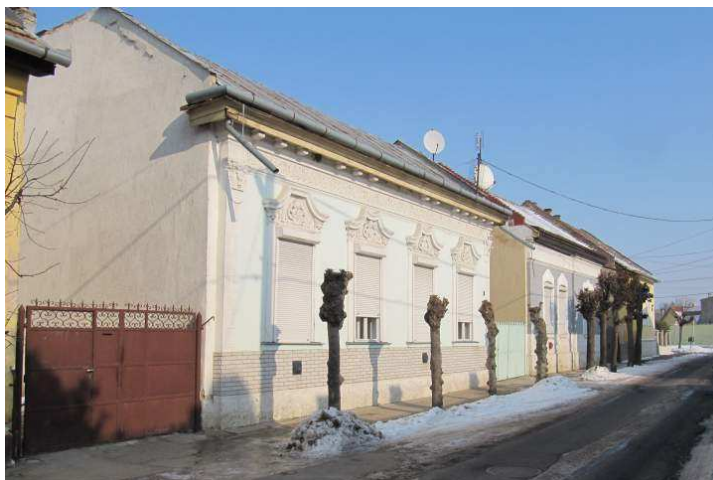
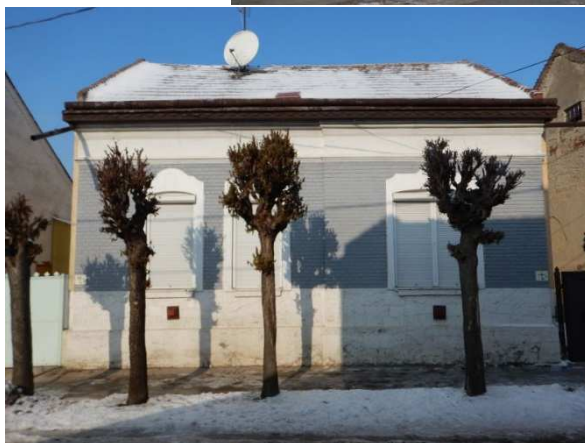
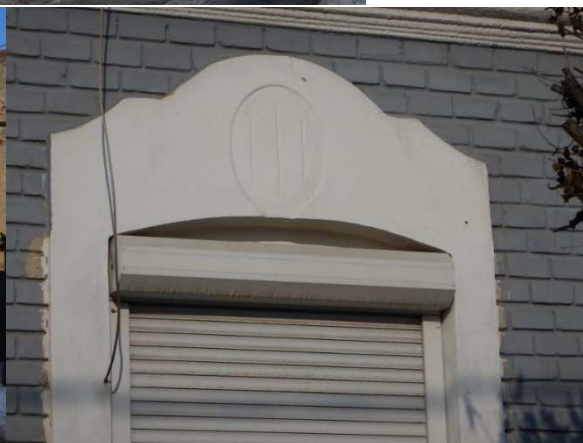
Kép

| Megnevezés | Cím, hrsz | A védelem ideje, módja | Sorszám |
|---|---|---|---|
| Fésűs beépítésben, utcavonalon álló, szabálytalan négyzetes alaprajzú, nyeregtetős, oromfalas, földszintes lakóház. Az utcai homlokzatra három ablak nyílik, amelyek közül az egyik dupla. Az utcai homlokzaton mészhomoktégla borítás. Az ablakok körül egyszerű vakolatkeretezés, fél pálcából álló ereszpárkány. | A településkarakter megőrzése szempontjából jellegzetes épület, kvalitásos építészeti értékekkel nem rendelkező, azonban helytörténeti szempontból pótolhatatlan emlék. Az utcakép megőrzése szempontjából a beépítési vonal, beépítési mód, homlokzati kialakítás, épület- és tetőtömeg megőrzése indokolt.<br>A lakóépület a XIX. század végi XX. század eleji kisvárosi polgári építészeti hagyományt őrzi. | | |

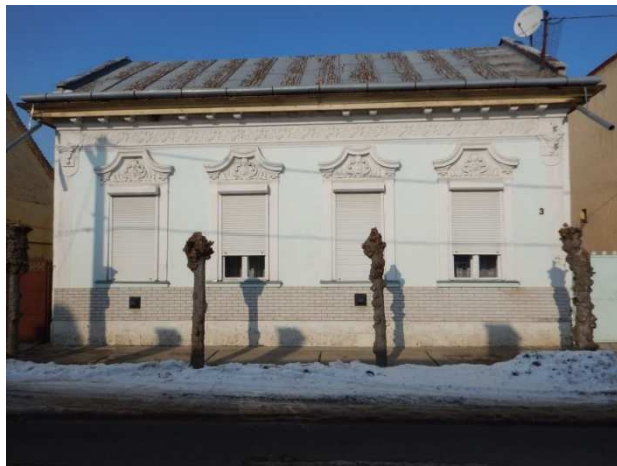
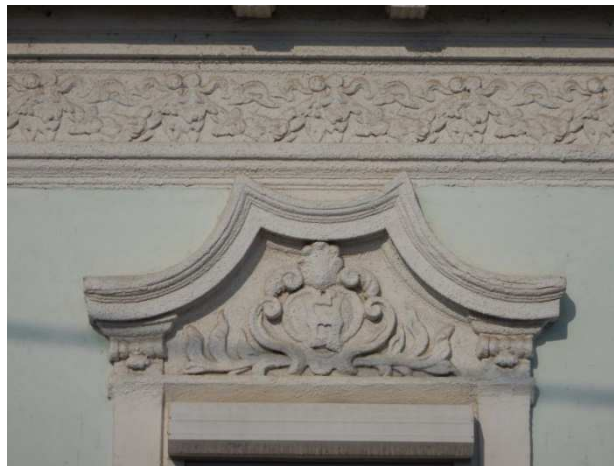
Kép

| Megnevezés | Cím, hrsz | A védelem ideje, módja | Sorszám |
|---|---|---|---|
| Fésűs beépítésben, utcavonalon álló, szabálytalan L-alaprajzú, nyeregtetős, oromfalas, földszintes lakóház. Az épület hosszabbik tengelye merőleges az utca vonalára. Az utcai homlokzatra négy ablak nyílik. Az utcai homlokzaton az ablakpárkányok vonala és a terméskő alap közötti sávban mészhomoktégla borítás. Az ablakok fölött összetett íves lezárású vakolatkeretezés, a vakolattükrben címer jellegű vakolatdís, konzolokon álló ereszpárkány. Az eresz alatt gazdagon díszített fríz fut végig. | | A településkarakter megőrzése szempontjából jellegzetes épület, minőségi építészeti értékekkel rendelkező, helytörténeti szempontból pótolhatatlan emlék. Az utcakép megőrzése szempontjából a beépítési vonal, beépítési mód, homlokzati kialakítás, épület- és tetőtömeg megőrzése indokolt.<br>A lakóépület a XIX. század végi XX. század eleji kisvárosi polgári építészeti hagyományt őrz. Az épület tömege, tetőformája, homlokzati megjelenése, vakolatdíszei eredetiek. | |

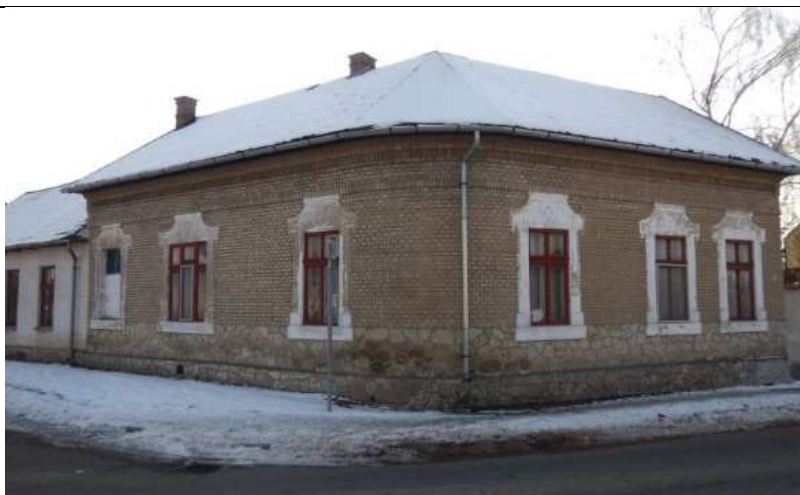
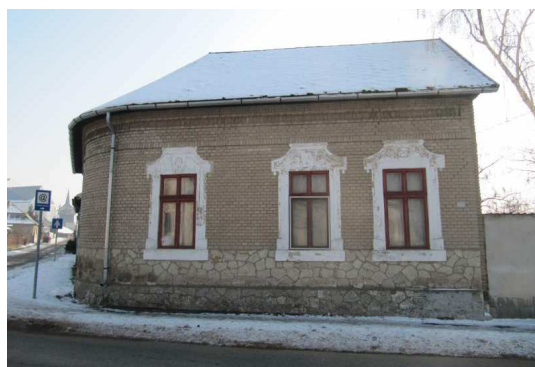
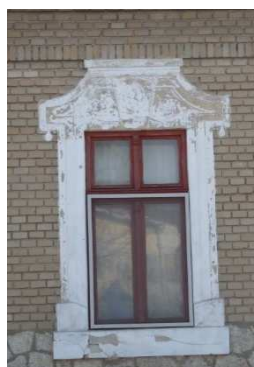
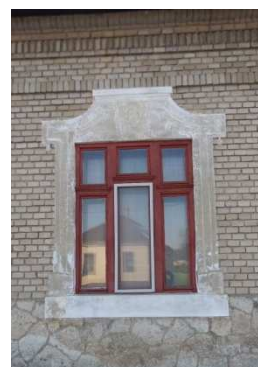
Kép

| Megnevezés | Cím, hrsz | A védelem ideje, módja | Sorszám |
|---|---|---|---|
| Utcavonalon álló, szabálytalan alaprajzú, földszintes lakóépület. Az utcai homlokzaton 3+3ablak nyílik, az egyik ezek közül alsó részén vakablak. Az utcai homlokzat mészhomoktégglával borított a terméskő alapozás vonaláig. A gerébtokos ablakok körül egyszerű vakolatkeretezés. A téglák rövidebb oldalával kirakott ereszpárkány. | A településkarakter megőrzése szempontjából jellegzetes épület, kvalitásos építészeti értékekkel nem rendelkező, azonban helytörténeti szempontból pótolhatatlan emlék. Az utcakép megőrzése szempontjából a beépítési vonal, beépítési mód, homlokzati kialakítás, épület- és tetőtömeg megőrzése indokolt.<br>A saroképület a XIX. század végi XX. század eleji kisvárosi polgári építészeti hagyományt őrzi.<br>Az épület tömege, tetőformája, homlokzati kialakítása, nyílászárók rendszere, osztása eredeti. | | |

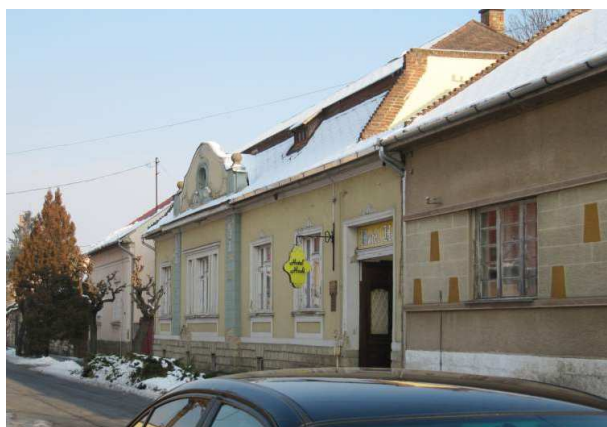
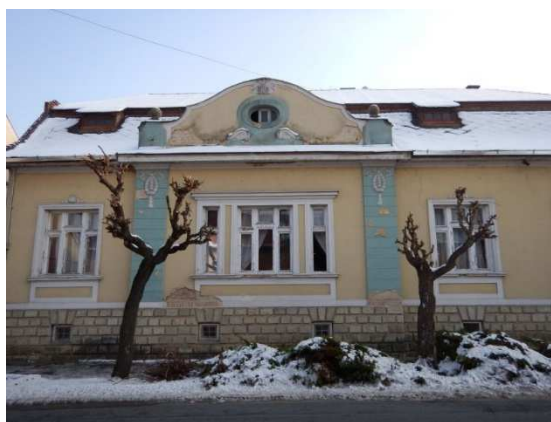
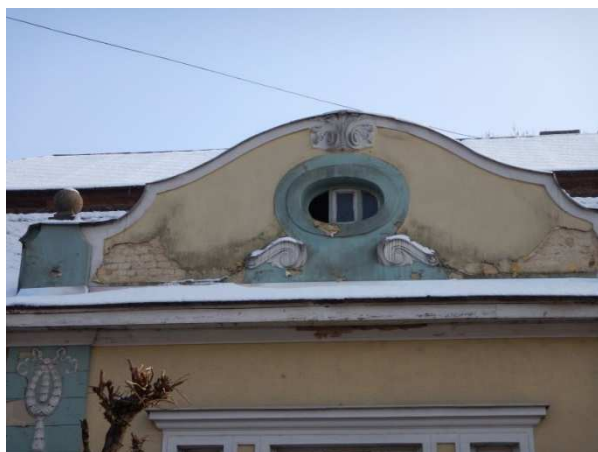
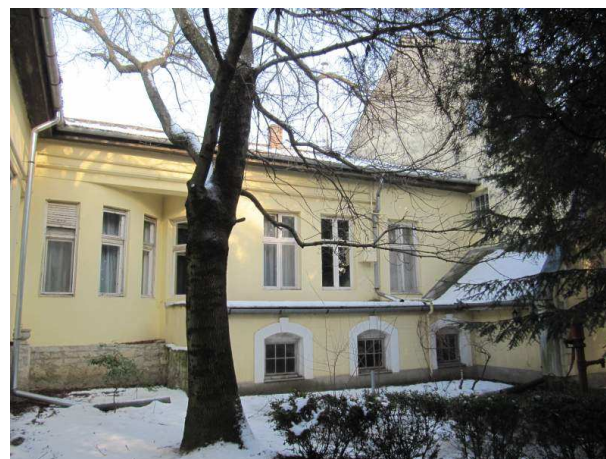
Kép

| Megnevezés | Cím, hrsz | A védelem ideje, módja | Sorszám |
|---|---|---|---|
| <p>A településkarakter megőrzése szempontjából jellegzetes épület, kvalitásos építészeti értékekkel rendelkező, helytörténeti szempontból pótolhatatlan emlék.</p> <p>A szecessziós stílusú lakóépület a XIX. század végi XX. század eleji kisvárosi polgári építészeti hagyományt őrzi. Az utcai homlokzaton eredeti gerébtokos ablakok, egyszerű copf-stílusú vakolatdíszek.</p> | | <p>Fésűs beépítésben, utcavonalon álló, L-alaprajzú, földszintes, manzárdtetős épület. Az épület hosszabbik tengelye merőleges az utca vonalára. Az utcai épületszárny alápincézett. Az utcai homlokzat 1+3+1 tengelyű. A középső tengelyében a kilencosztású gerébtokos ablak mellett mindkét oldalról két keskeny, kétosztású gerébtokos ablak. A második tengelyben alig kiugró rizalit, amelyet pilaszter szegélyez, rajta copf-stílusú vakolatdísz, az ereszpárkány fölött íves záródású oromfal, amelynek közepén ovális ablak, körülötte volutás vakolatdíszek.</p> <p>Az épület tömege, tetőformája, homlokzati kialakítása eredeti, felújításra szorul.</p> | |

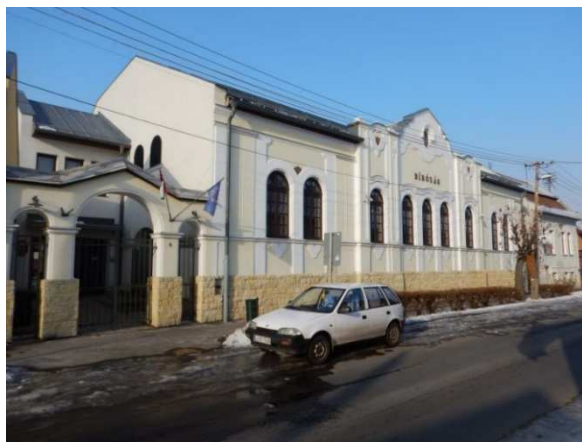
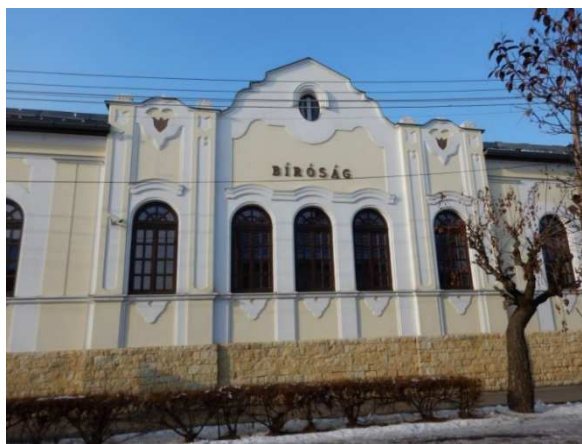
Kép

| Megnevezés | Cím, hrsz | A védelem ideje, módja | Sorszám |
|---|---|---|---|
| Városi Bíróság | Báthori u. 4.<br>hrsz.: 2016 | Nyírbátor Város Önkormányzati Testülete 17/2008. (X. 31.) számú rendelete Nyírbátor város településrendezési tervéről, szabályozási tervéről és helyi építési szabályzatáról | 18. |
| <p>A településkarakter megőrzése szempontjából jellegzetes épület, kvalitásos építészeti értékekkel nem rendelkező, azonban helytörténeti szempontból pótolhatatlan emlék.</p> <p>A XIX. század végi XX. századi kisvárosi építészeti hagyományokat őrző, szecessziós középület.</p> <p>Az épület felújított, jó műszaki állapotban van.</p> | | <p>Fésűs beépítésben, utcavonalon álló, szabálytalan négyzetes alaprajzú, nyeregtetős, oromfalas földszintes épület. A XX. század elején a Földműves és Gazdakör működött az épületben. Az utcai homlokzata 2+1+3+1+2 tengelyű. A középső tengelyében összetett íves záródású oromfal, közepén ovális ablak. Az ablakok sokosztásúak, félköríves záródásúak. A második, harmadik, negyedik tengelyben az ablakok felett íves párkány. A két szélső tengelyben az ablakok vakolatkeretesek. Az utcai homlokzaton tulipános vakolatdísz. Az épület nyugati végéhez pillérekkel álló, árkádos kapubejáró kapcsolódik.</p> <p>Az épület tömege, tető formája, homlokzati kialakítása eredeti.</p> | |

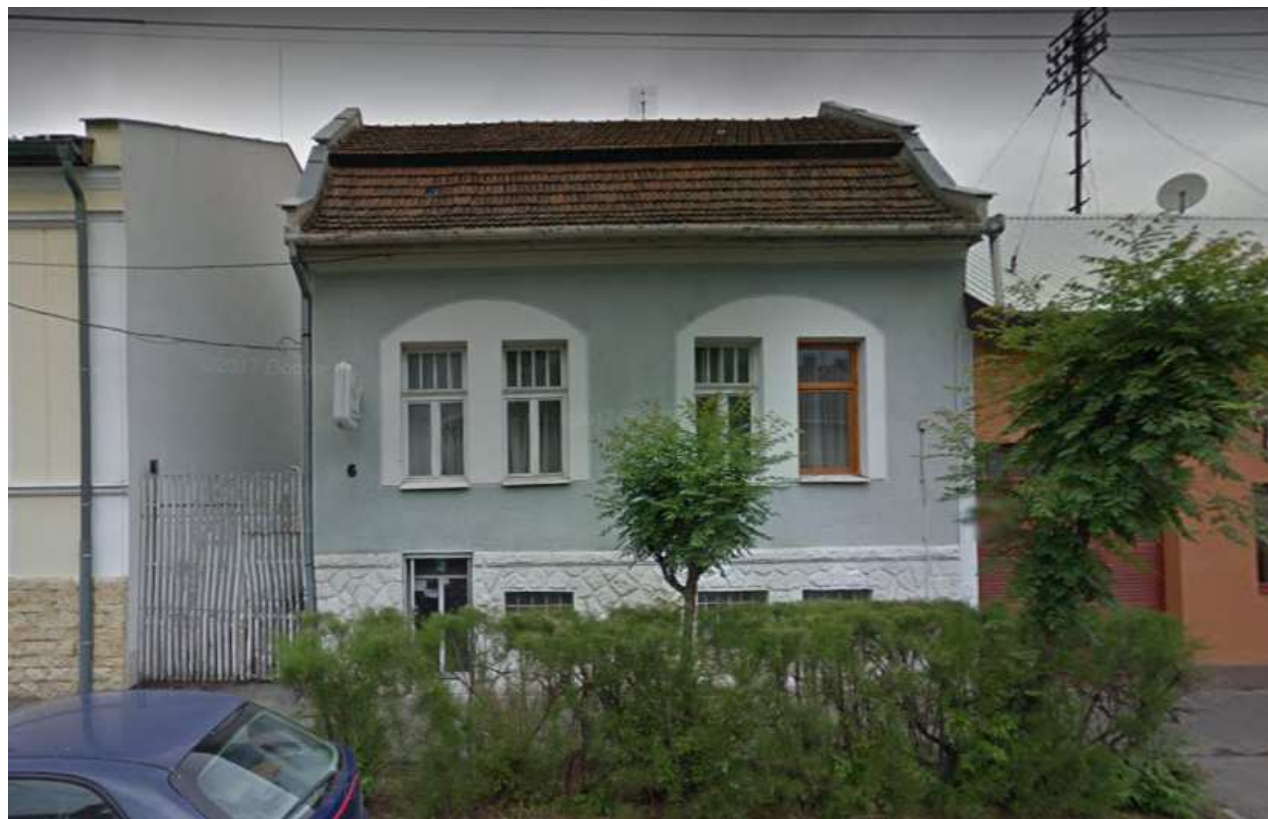
Kép

| Megnevezés | Cím, hrsz | A védelem ideje, módja | Sorszám |
|---|---|---|---|
| Lakóház | Báthori u. 6.<br>hrsz.: 2017 | Nyírbátor Város Önkormányzati Testülete 17/2008. (X. 31.) számú rendelete Nyírbátor város településrendezési tervéről, szabályozási tervéről és helyi építési szabályzatáról | 19. |
| <p>A településkarakter megőrzése szempontjából jellegzetes épület, kvalitásos építészeti értékekkel nem rendelkező, azonban helytörténeti szempontból pótolhatatlan emlék.</p> <p>A lakóépület a XIX. század végi XX. század eleji kisvárosi polgári építészeti hagyományt őrzi.</p> | | <p>Fésűs beépítésben, utcafronton álló, négyzetes alaprajzú, földszintes, manzárd jellegű nyeregtetős, oromfalas, alapincézett lakóépület.</p> <p>Az utcai homlokzaton négy, vakolatkeretezésű ablak nyílik, az ablakok részben eredeti gerébtokos ablakok. Az egyiket azonban már modernre, az eredeti osztásokat meg nem tartóra cserélték.</p> <p>Az épület tömege, tető formája, homlokzati kialakítása eredeti.</p> | |

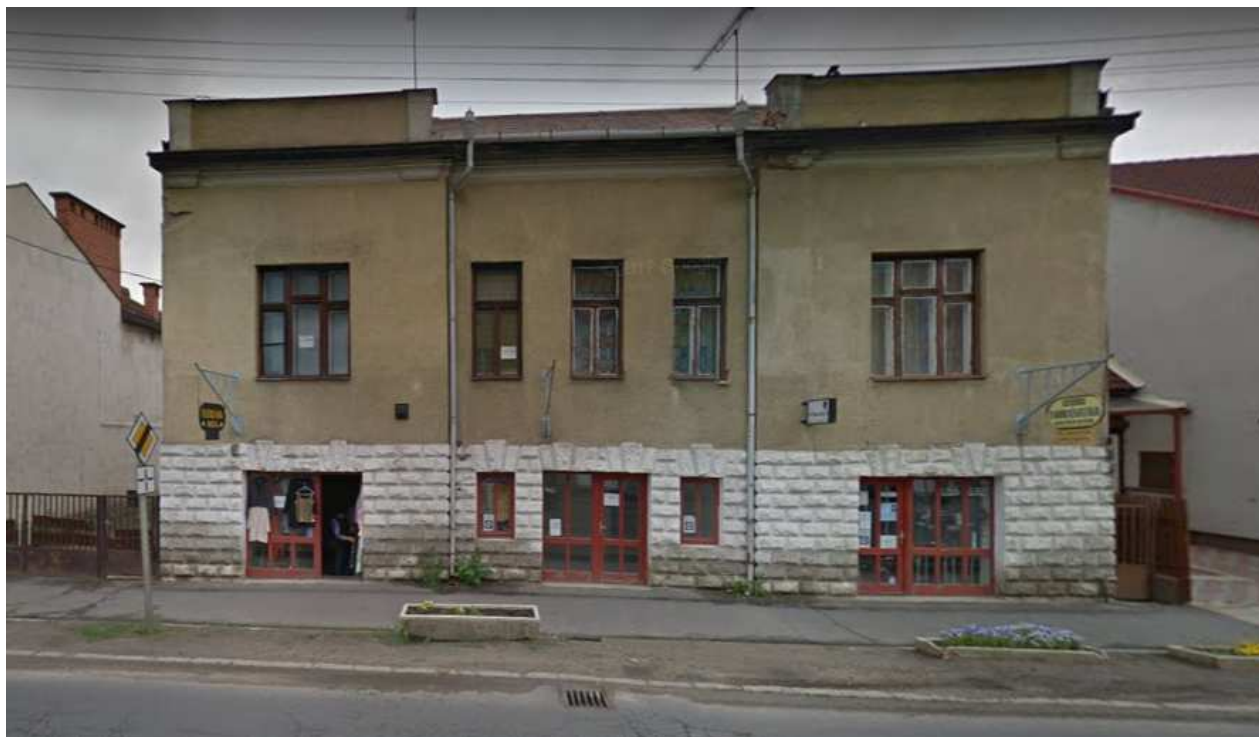
Kép

| Megnevezés | Cím, hrsz | A védelem ideje, módja | Sorszám |
|---|---|---|---|
| Lakóház | Szentvér u. 6.<br>hrsz.: 2530/1 | Nyírbátor Város Önkormányzati Testülete 17/2008. (X. 31.) számú rendelete Nyírbátor város településrendezési tervéről, szabályozási tervéről és helyi építési szabályzatáról | 20. |
| <p>A településkarakter megőrzése szempontjából jellegzetes épület, kvalitásos építészeti értékekkel nem rendelkező, azonban helytörténeti szempontból pótolhatatlan emlék.</p> <p>A lakóépület a XX. század eleji kisvárosi polgári építészeti hagyományt őrzi.</p> | | <p>Szabadonálló, utcafronti, négyzetes alaprajzú, magaspöldszintes, nyeregtetős, oromfalas lakóépület, enyhén kiugró sarokrizalittal, a rizalitok fölött egyszerű, négyszögletes oromfal. Utcai homlokzata 1+3+1 tengelyű. Az udvari homlokzaton kiugró bejárat. Az utcai homlokzaton eredeti gerébtokos ablakok, tagolt ereszpátkány.</p> <p>Az épület tömege, homlokzati kialakítása eredeti.</p> | |

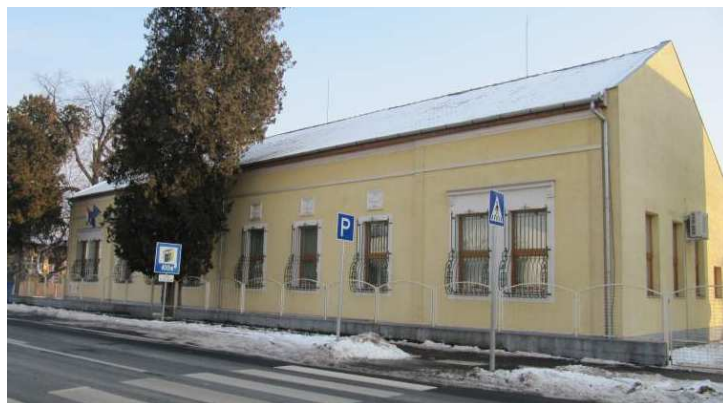
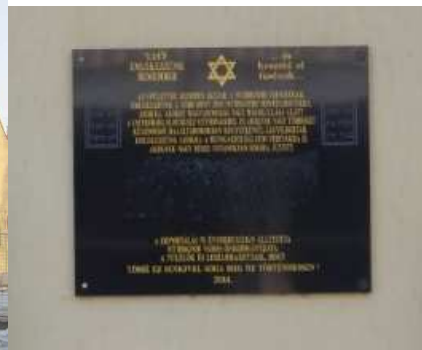
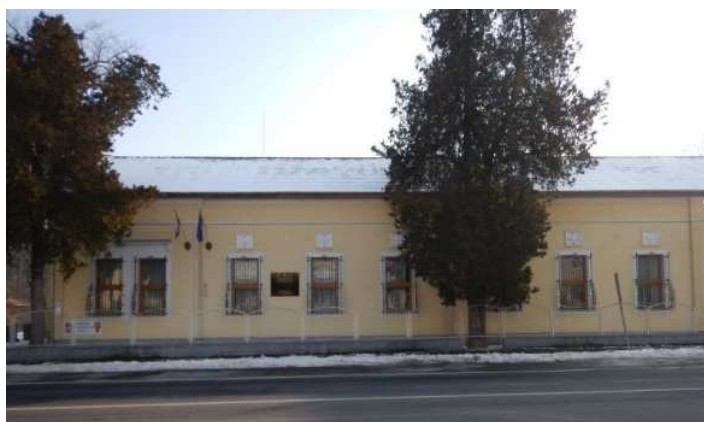
Kép

| Megnevezés | Cím, hrsz | A védés ideje, módja | Sorszám |
|---|---|---|---|
| Alkotóház | Szentvér u. 7.<br>hrsz.: 2683 | Nyírbátor Város Önkormányzati Testülete 17/2008. (X. 31.) számú rendelete Nyírbátor város településrendezési tervéről, szabályozási tervéről és helyi építési szabályzatáról | 21. |
| <p>A településkarakter megőrzése szempontjából jellegzetes épület, kvalitásos építészeti értékekkel nem rendelkező, azonban helytörténeti szempontból pótolhatatlan emlék.</p> <p>A lakóépület a XIX. század végi XX. század eleji kisvárosi polgári építészeti hagyományt őrzi.</p> | | <p>Szabadonálló, szabálytalan téglalap alakú, földszintes, nyeregtetős, oromfalas épület. Az udvari homlokzaton 2+6+2 tengelyű. Az utcai homlokzaton az ablakok vakolatkeretezésűek. Az ablakokat modernre cserélték. Az udvari homlokzaton kiugró bejárat.</p> <p>Az épület utcai homlokzatán a zsidók deportálásának 70. évfordulójára állított emléktábla.</p> <p>Az épület tömege, tető formája, homlokzati kialakítása eredeti.</p> | |

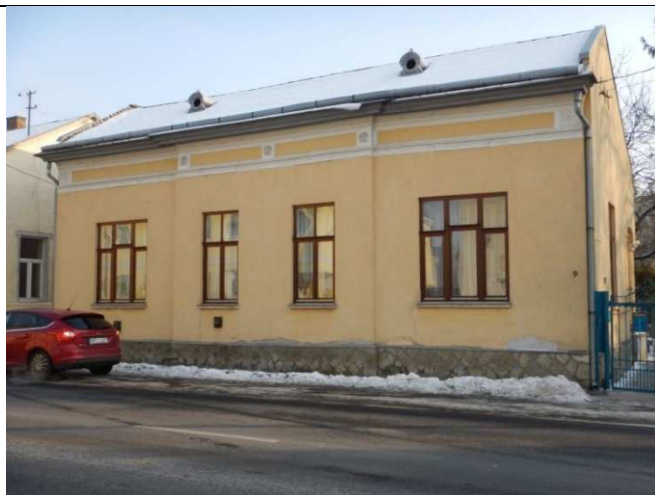
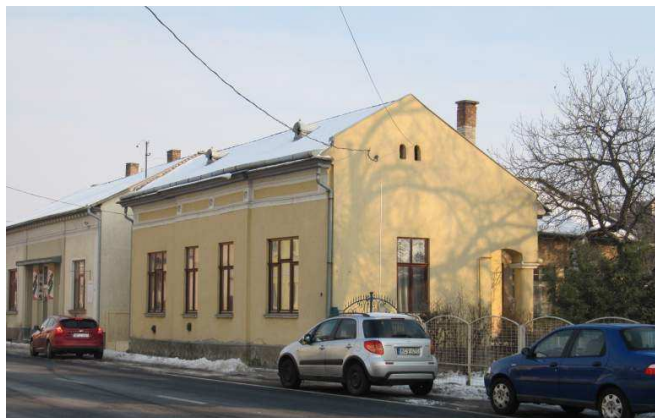
Kép

| Megnevezés | Cím, hrsz | A védés ideje, módja | Sorszám |
|---|---|---|---|
| Lakóház | Szentvér u. 9.<br>hrsz.: 2682 | Nyírbátor Város Önkormányzati Testülete 17/2008. (X. 31.) számú rendelete Nyírbátor város településrendezési tervéről, szabályozási tervéről és helyi építési szabályzatáról | 22. |
| <p>A településkarakter megőrzése szempontjából jellegzetes épület, kvalitásos építészeti értékekkel nem rendelkező, azonban helytörténeti szempontból pótolhatatlan emlék.</p> <p>A lakóépület a XIX. század végi XX. század eleji kisvárosi polgári építészeti hagyományt őrzi.</p> | | <p>Fésűs beépítésben, utcáfronton álló, szabálytalan L-alakú, nyeregtetős, oromfalas, földszintes lakóépület. Az utcai homlokzata 1+2+1 tengelyű. A középső tengelyben alig kiugró középrizalit. Az ablakokat eredeti osztásokat megtartó modernekre cserélték. Az utcai homlokzaton tagolt ereszpárkány. Az udvari homlokzaton pillérek nyugvó, árkádos tornác.</p> <p>Az épület tömege, tető formája, homlokzati kialakítása eredeti.</p> | |

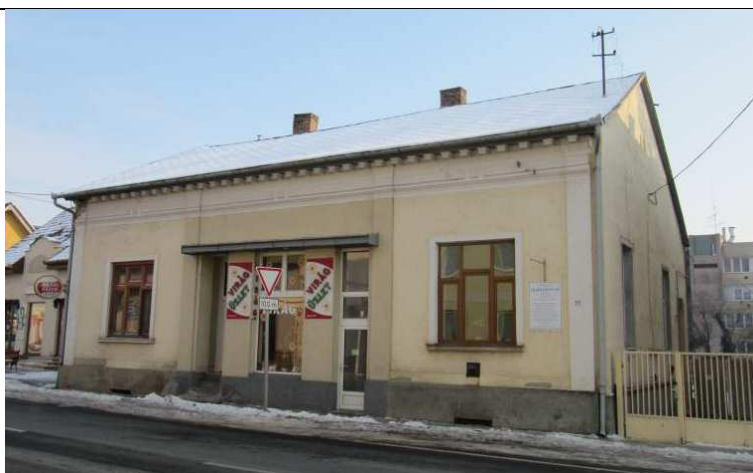
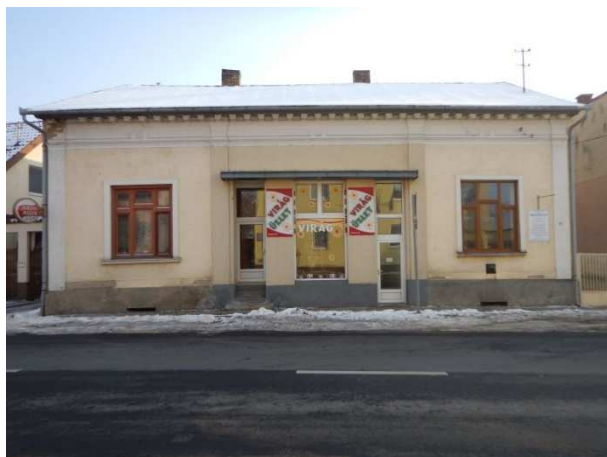
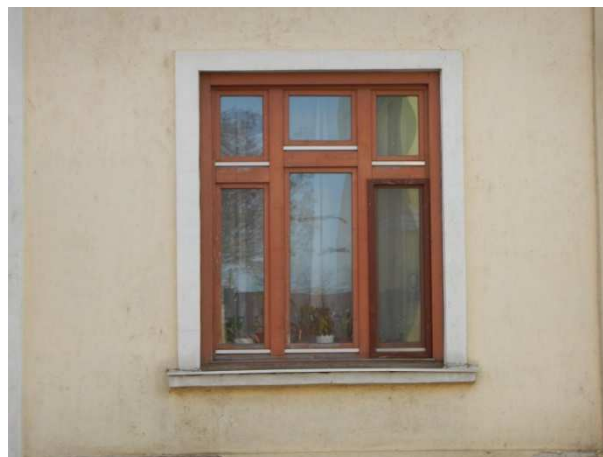
Kép

| Megnevezés | Cím, hrsz | A védés ideje, módja | Sorszám |
|---|---|---|---|
| Lakóház | Szentvér u. 11.<br>hrsz.: 2681 | Nyírbátor Város Önkormányzati Testülete 17/2008. (X. 31.) számú rendelete Nyírbátor város településrendezési tervéről, szabályozási tervéről és helyi építési szabályzatáról | 23. |
| <p>A településkarakter megőrzése szempontjából jellegzetes épület, kvalitásos építészeti értékekkel nem rendelkező, azonban helytörténeti szempontból pótolhatatlan emlék.</p> <p>A lakóépület a XIX. század végi XX. század eleji kisvárosi polgári építészeti hagyományt őrzi.</p> | | <p>Fésűs beépítésben, utcafronton álló, L-alakú, nyeregtetős, oromfalas, földszintes lakóépület. Az utcai homlokzata 1+3+1 tengelyű. Az utcai homlokzatot függőlegesen pilaszterek tagolják. A középső tengelyben a nyílászárók rendszere teljesen átalakított. A csatorna alatt konzolokon álló ereszpárkány. Az épület szélén is kicserélték az ablakokat, azonban ide az eredeti osztásokat megtartó darabok, de egyszerűbb kivitelű darabok kerültek.</p> <p>Az épület tömege, tető formája, homlokzati kialakítása eredeti, nyílászáró kiosztása átalakított.</p> | |

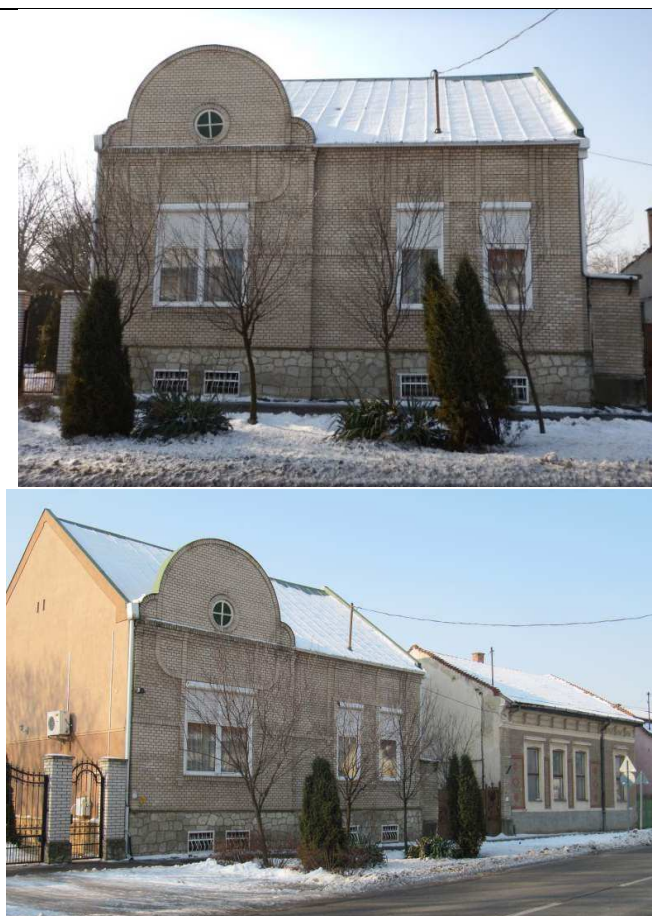
Kép

| Megnevezés | Cím, hrsz | A védelem ideje, módja | Sorszám |
|---|---|---|---|
| Lakóház | Kossuth u. 28.<br>hrsz.: 1955 | Nyírbátor Város Önkormányzati Testülete 17/2008. (X. 31.) számú rendelete Nyírbátor város településrendezési tervéről, szabályozási tervéről és helyi építési szabályzatáról | 24. |
| Fésűs beépítési módban, utcafronton álló, téglalapalakú, nyeregtetős, oromfalas földszintes lakóház. Az épület hosszabbik tengelye merőleges az utca vonalára. Az utcai homlokzat déli végén félköríves záródású oromfal. Az utcai homlokzaton mészhomoktégla burkolat. Az utcai homlokzaton az ablakokat modernre cserélték. Az utcai épületrész alapincézett. | A településkarakter megőrzése szempontjából jellegzetes épület, minőségi építészeti értékekkel nem rendelkező, azonban helytörténeti szempontból pótolhatatlan emlék.<br>A lakóépület a XX. század eleji kisvárosi polgári építészeti hagyományt őrzi. Az épület tömege, tető formája, homlokzati kialakítása eredeti. | | |

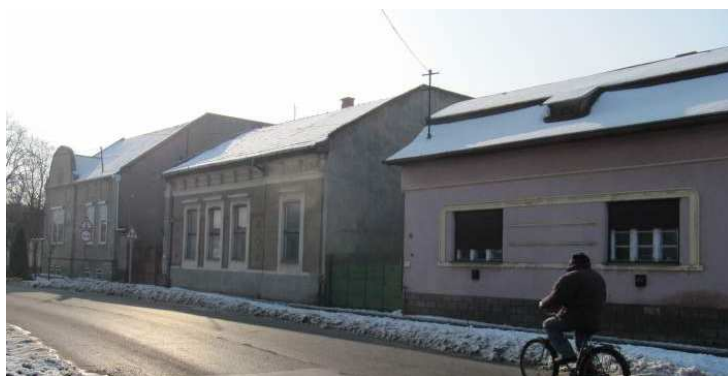
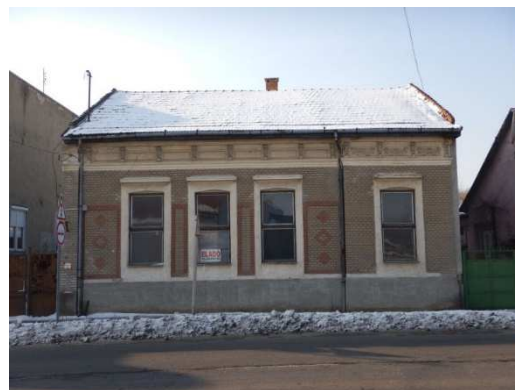
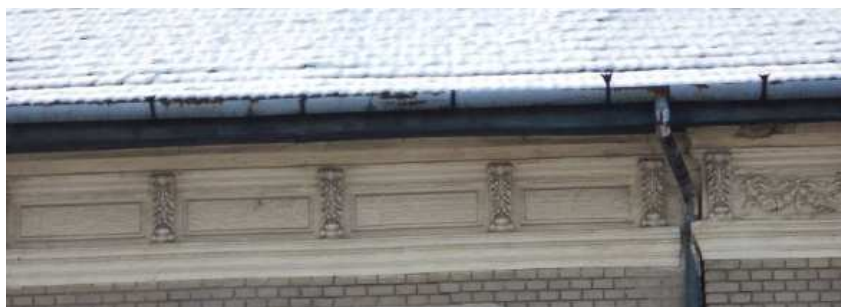
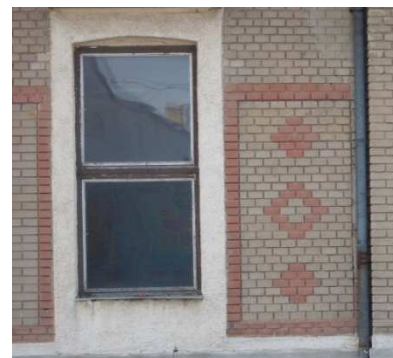
Kép

| Megnevezés | Cím, hrsz | A védelem ideje, módja | Sorszám |
|---|---|---|---|
| Lakóház | Kossuth u. 30.<br>hrsz.: 1954 | Nyírbátor Város Önkormányzati Testülete 17/2008. (X. 31.) számú rendelete Nyírbátor város településrendezési tervéről, szabályozási tervéről és helyi építési szabályzatáról | 25. |
| <p>A településkarakter megőrzése szempontjából jellegzetes épület, kvalitásos építészeti értékekkel nem rendelkező, azonban helytörténeti szempontból pótolhatatlan emlék.</p> <p>A lakóépület a XIX. század végi XX. század eleji kisvárosi polgári építészeti hagyományt őrzi.</p> <p>Karbantartásra szorul.</p> | | <p>Fésűs beépítési módban, utcafronton álló, téglalapalakú, nyeregtetős, oromfalas földszintes lakóház. Az épület hosszabbik tengelye merőleges az utca vonalára. Az utcai homlokzatra négy ablak nyílik, az ablakok egyszerű vakolatkeretezésűek. Az utcai homlokzaton mészhomoktégla burkolat. Eltérő színű téglákból geometrikus minta került kialakítva. Gazdagon díszített, tagolt ereszpárkány. Az utcai homlokzaton az ablakokat kicserélték.</p> <p>Az épület tömege, tető formája, homlokzati kialakítása, vakolatdíszei eredeti.</p> | |

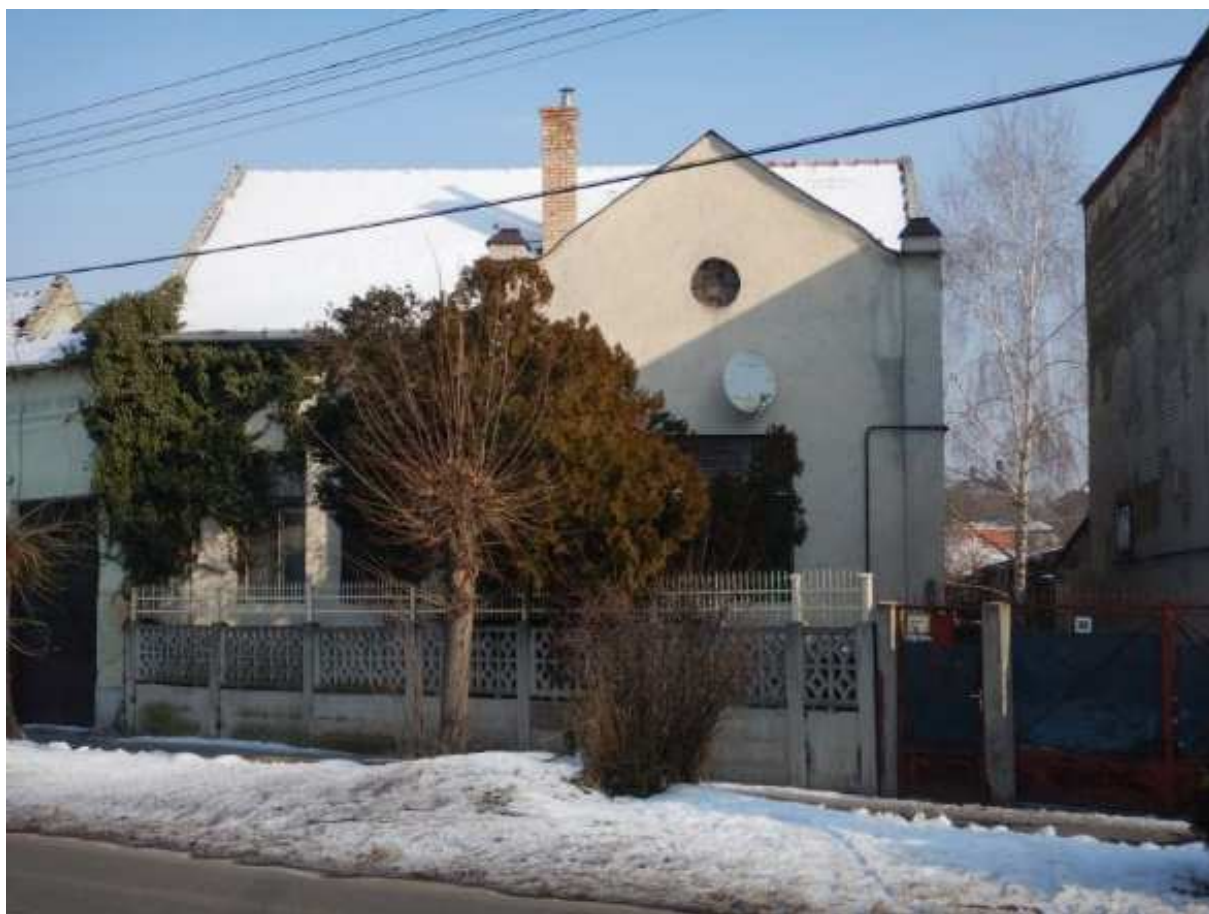
Kép

| Megnevezés | Cím, hrsz | A védelem ideje, módja | Sorszám |
|---|---|---|---|
| Lakóház | Kossuth u. 33.<br>hrsz.: 1992 | Nyírbátor Város Önkormányzati Testülete 17/2008. (X. 31.) számú rendelete Nyírbátor város településrendezési tervéről, szabályozási tervéről és helyi építési szabályzatáról | 26. |
| Szabadonálló, szabálytalan téglalap-alaprajzú, nyeregtetős, oromfalas földszintes lakóépület. Keskeny előkerttel kapcsolódik az utcavonalához. Az utcai homlokzaton egyszerű, háromszög alakú oromfal, benne kör alakú ablak. | A településkarakter megőrzése szempontjából jellegzetes épület, kvalitásos építészeti értékekkel nem rendelkező, azonban helytörténeti szempontból pótolhatatlan emlék.<br>A lakóépület a XX. század eleji kisvárosi polgári építészeti hagyományt őrzi. | | |

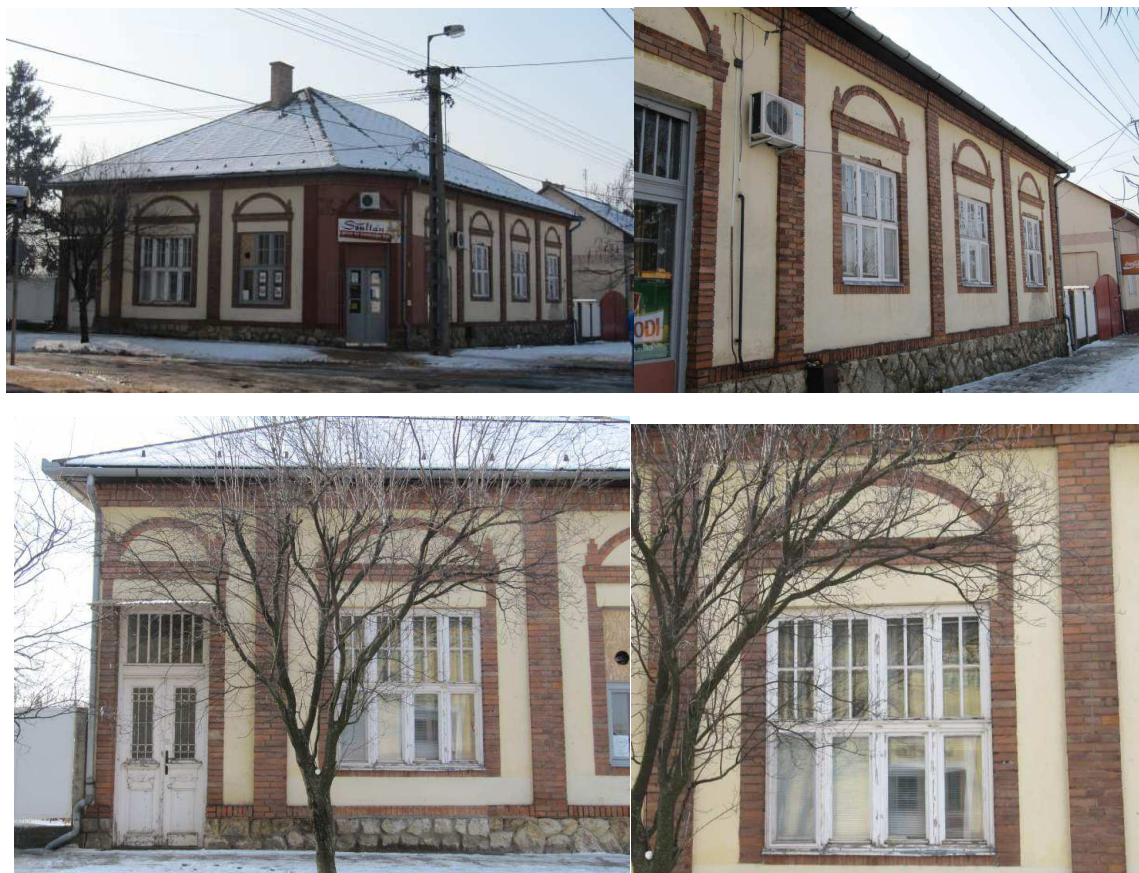
Kép

| Megnevezés | Cím, hrsz | A védelem ideje, módja | Sorszám |
|---|---|---|---|
| Lakóház és rendelő | Ady Endre u. 11.<br>hrsz.: 2116 | Nyírbátor Város Önkormányzati Testülete 17/2008. (X. 31.) számú rendelete Nyírbátor város településrendezési tervéről, szabályozási tervéről és helyi építési szabályzatáról | 27. |
| <p>A településkarakter megőrzése szempontjából jellegzetes épület, kvalitásos építészeti értékekkel rendelkező, helytörténeti szempontból pótolhatatlan emlék.</p> <p>A saroképület a XIX. század végi XX. század eleji kisvárosi polgári építészeti hagyományt őrzi.</p> <p>Karbantartásra, felújításra szorul.</p> | | <p>Fésűs beépítésben, utcáfronton álló, szabálytalan négyszöges alaprajzú, földszintes saroképület. A főbejárata a sarokra nyílik. A homlokzatot klinker téglából rakott pilaszterek tagolják. Szintén klinkertéglából rakott ereszpárkány a csatorna alatt. Az Ady Endre utcai homlokzaton három nagyméretű összetett ablak nyílik, a Martinovics utcai homlokzaton két nagy méretű, összetett ablak nyílik, valamint egy udvari bejárat. Az ablaknyílások körül téglából kirakott keretezés, a nyílások fölött téglából kirakott félköríves lezárású keret.</p> <p>Az épület tömege, tető formája, homlokzati kialakítása, nyílászárói, és kiosztási rendszere eredeti.</p> | |

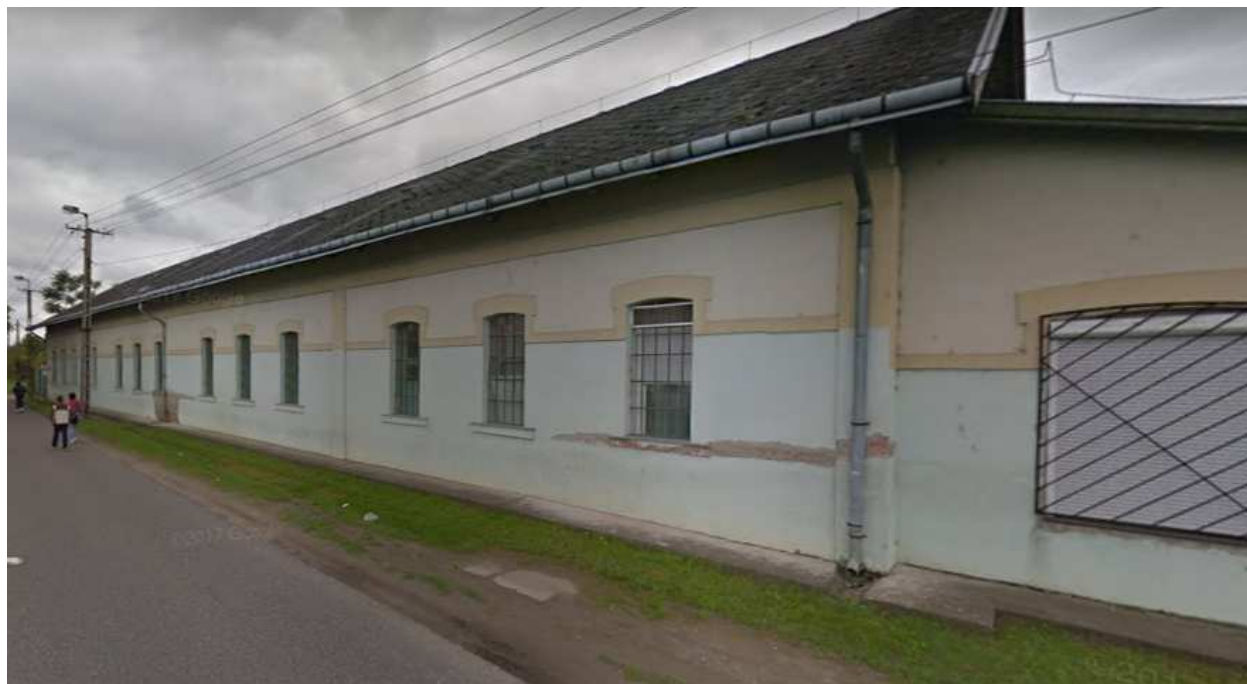
Kép

| Megnevezés | Cím, hrsz | A védelem ideje, módja | Sorszám |
|---|---|---|---|
| Egyéb épület | Ady Endre u. 19.<br>hrsz.: 2205 | Nyírbátor Város Önkormányzati Testülete 17/2008. (X. 31.) számú rendelete Nyírbátor város településrendezési tervéről, szabályozási tervéről és helyi építési szabályzatáról | 28. |
| Utcafronton álló, szabadonálló, téglalap alaprajzú, földszintes, nyeregtetős, oromfalas ipari épület. Hosszabbik tengelye párhuzamos az utca vonalával. Az Ady Endre utca felé eső utcai homlokzata 3+7+3 tengelyű, az udvari homlokzaton kiugró bejárattal. | A településkarakter megőrzése szempontjából jellegzetes épület, minőségi építészeti értékekkel nem rendelkező, azonban helytörténeti szempontból pótolhatatlan ipartörténeti emlék.<br>Az épület tömege, tető formája, nyílászárók rendszere eredeti.<br>Karbantartásra szorul. | | |

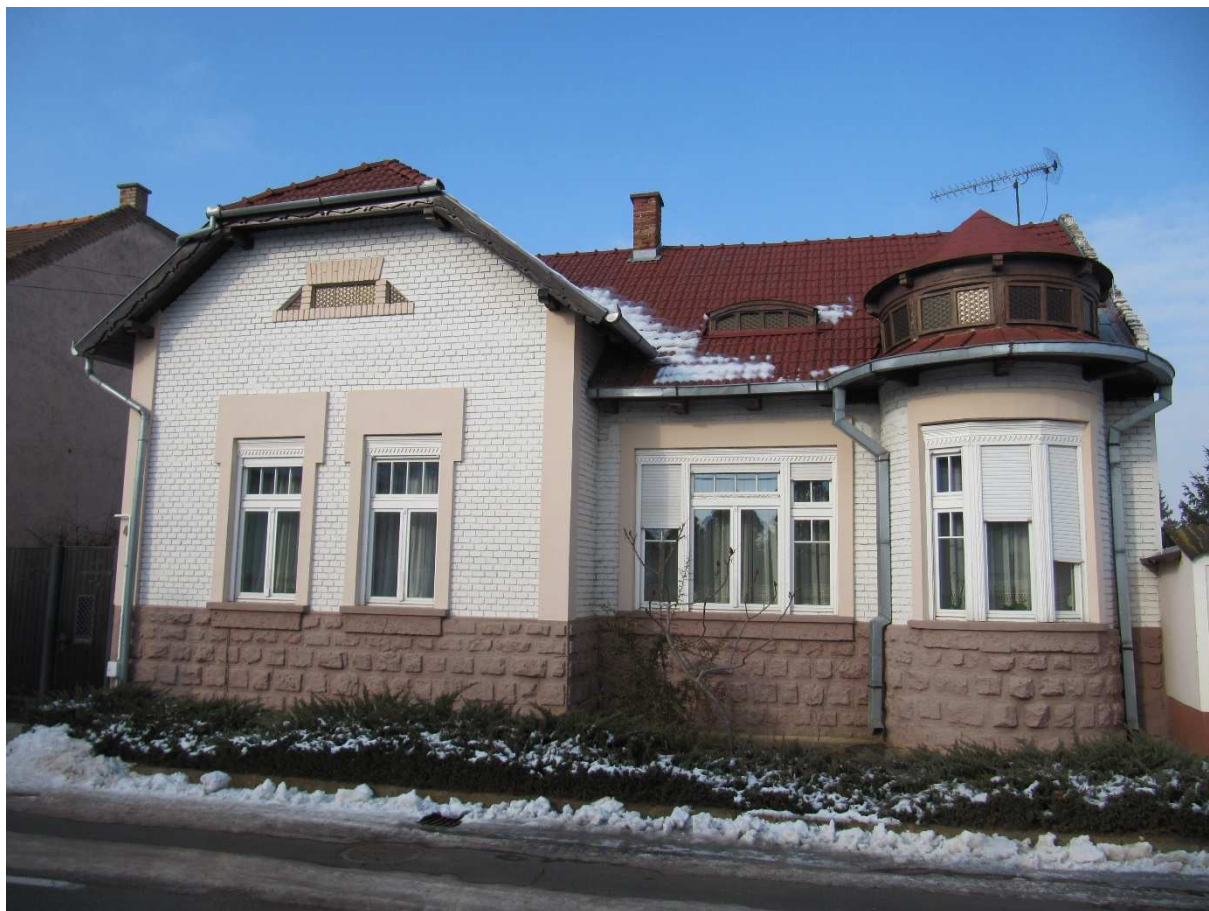
Kép

| Megnevezés | Cím, hrsz | A védelem ideje, módja | Sorszám |
|---|---|---|---|
| Lakóház | Vasvári P. u. 4.<br>hrsz.: 2109 | Nyírbátor Város Önkormányzati Testülete 17/2008. (X. 31.) számú rendelete Nyírbátor város településrendezési tervéről, szabályozási tervéről és helyi építési szabályzatáról | 29. |
| Fésűs beépítési módban, utcafronton álló, sokszög alaprajzú, földszintes lakóépület. Mészhomoktéglából rakott utcai homlokzat, terméskő alapok. Az épület keleti végén, az udvari homlokzaton félköríves kiugrás. Az utcai homlokzaton eredeti többszűrésű, gerébtokos ablakok. Az ablakok körül vakolatkeretezés. | A településkarakter megőrzése szempontjából jellegzetes épület, minőségi építészeti értékekkel nem rendelkező, azonban helytörténeti szempontból pótolhatatlan emlék.<br>A lakóépület a XX. század eleji kisvárosi polgári építészeti hagyomány pótolhatatlan emléke.<br>Jó műszaki állapotban van. | | |

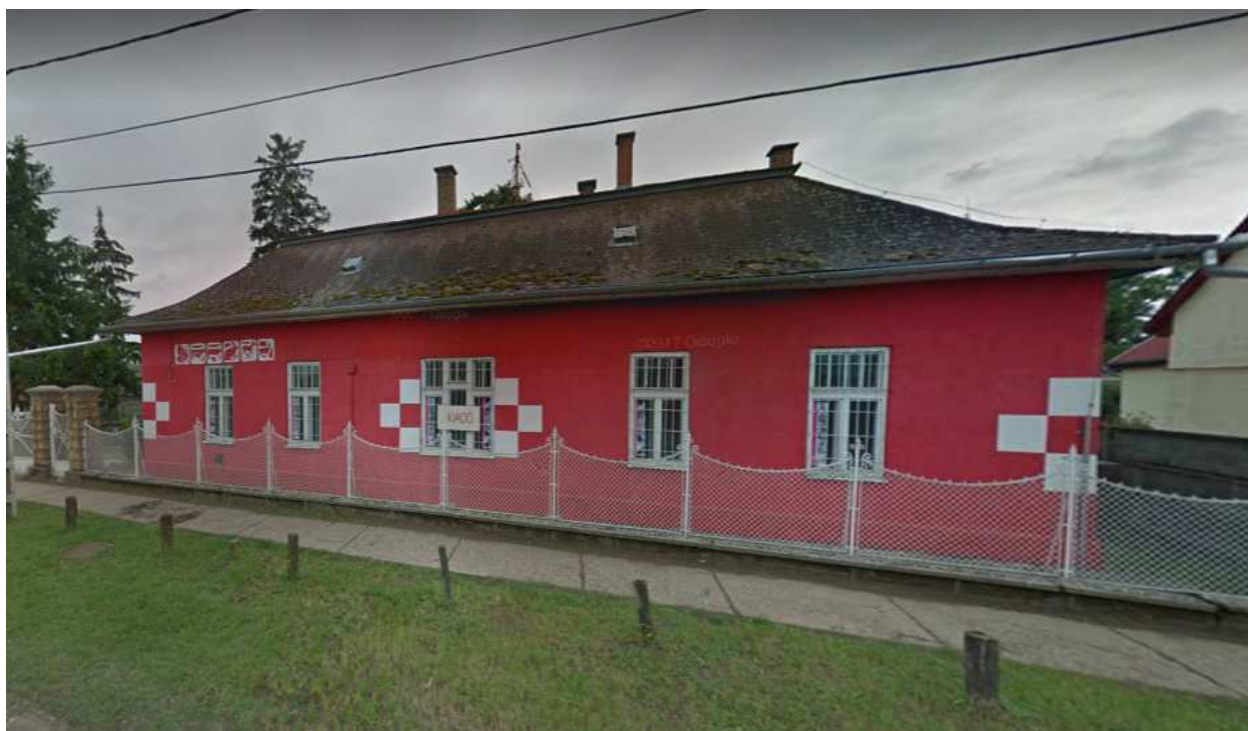
Kép

| Megnevezés | Cím, hrsz | A védelem ideje, módja | Sorszám |
|---|---|---|---|
| Malomüzem<br>irodaépület | Bajcsy-Zsilinszky u.<br>102.<br><br>hrsz.: 573 | Nyírbátor Város Önkormányzati Testülete 17/2008. (X. 31.)<br>számú rendelete Nyírbátor város településrendezési tervéről,<br>szabályozási tervéről és helyi építési szabályzatáról | 31. |
| Szabadonálló, téglalap alaprajzú,<br>kontyolt nyeregtetős, földszintes épület.<br>A hosszabbik tengelye párhuzamos az<br>utca vonalával. Az udvari homlokzaton<br>kiugró bejárattal. Az utcai homlokzata<br>2+1+2 tengelyű, eredeti, többszátú<br>gerébtokos ablakokkal. | | A településkarakter megőrzése szempontjából jellegzetes épület, minőségi<br>építészeti értékekkel nem rendelkező, azonban helytörténeti szempontból<br>pótolhatatlan emlék.<br>Az épület tömege, tető formája, homlokzati kialakítása, nyílászárók<br>kiosztása eredeti.<br>A XIX. század végi XX. század eleji alföldi kúriaépítészet hagyományait őrzi. | |

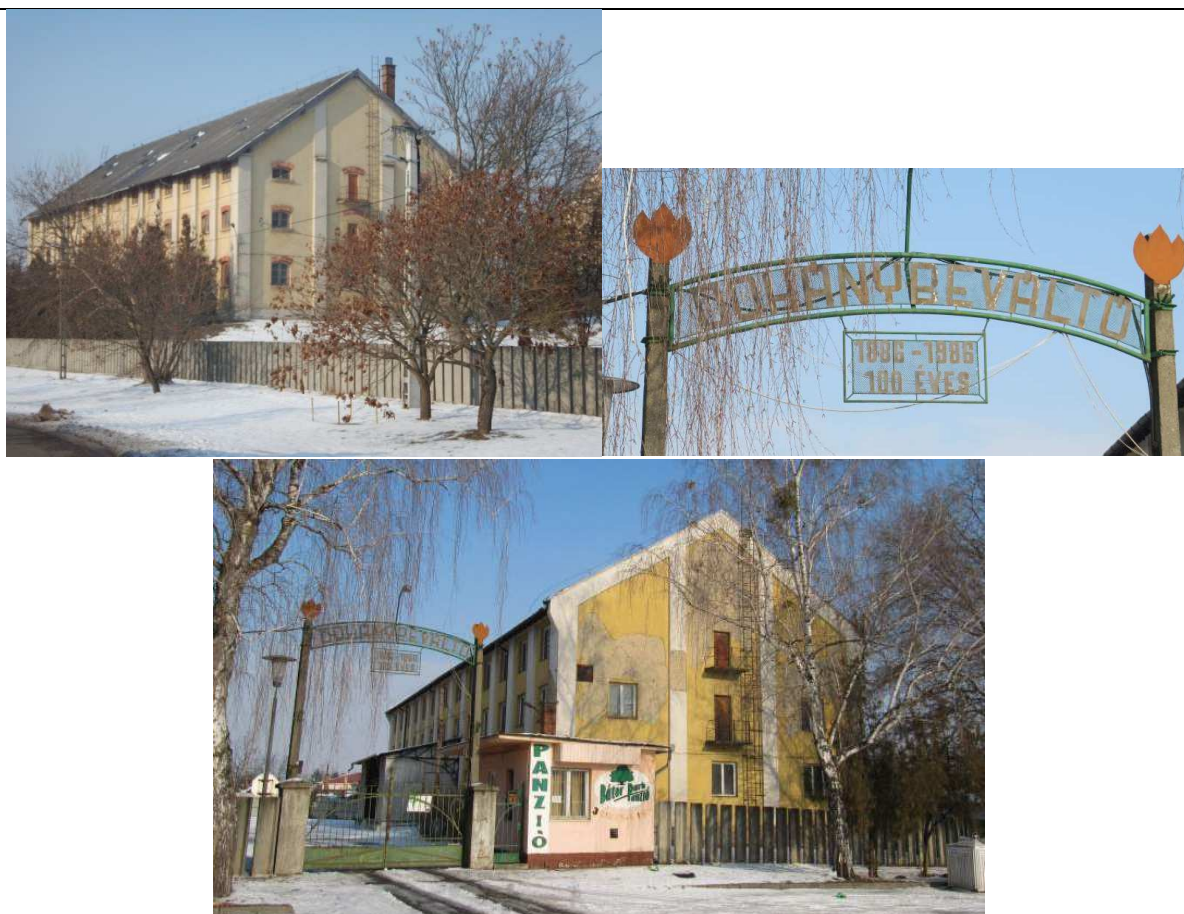
Kép

| Megnevezés | Cím, hrsz | A védelem ideje, módja | Sorszám |
|---|---|---|---|
| Dohánygyári épületek | Madách u. 32.<br>hrsz.: 2224/12 | Nyírbátor Város Önkormányzati Testülete 17/2008. (X. 31.) számú rendelete Nyírbátor város településrendezési tervéről, szabályozási tervéről és helyi építési szabályzatáról | 32. |
| Szabadonálló, téglalap alaprajzú, oromfalas, nyeregvetős, több szintes ipari épületek. A homlokzatot függőlegesen pilaszterek tagolják. A kisméretű ablakok fölött téglából rakott íves áthidalás. | A településkarakter megőrzése szempontjából jellegzetes épület, kvalitásos építészeti értékekkel nem rendelkező, azonban helytörténeti szempontból pótolhatatlan emlék.<br>Az épület tömege, tető formája, homlokzati kialakítása, nyílászáró rendszere eredeti. | | |
