# Nyírbátor Város Településrendezési Tervének készítéséhez

Településfejlesztési  
Kon koncepcióhoz

„Örökségvédelmi  
vizsgálat”

Art Vital Tervező, Építő és  
Kereskedelmi Kft.  
(C-15-1062)

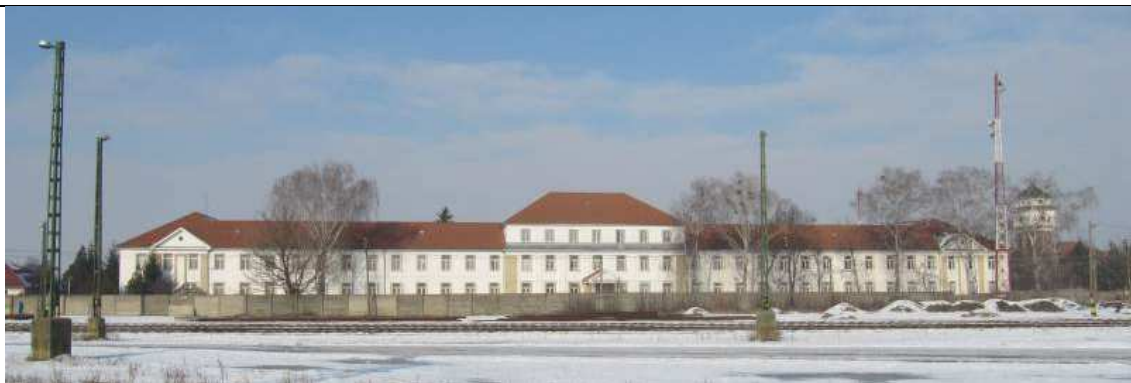
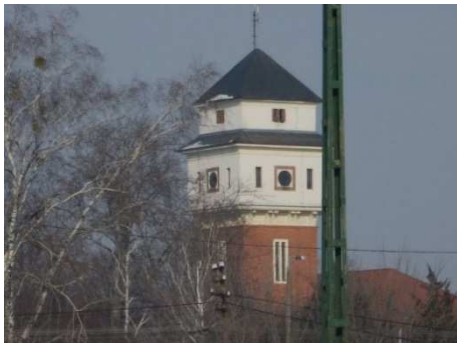
| Megnevezés | Cím, hrsz | A védés ideje, módja | Sorszám |
|---|---|---|---|
| <b>egykori Báthori István laktanya</b> | Bocskai utca<br>hrsz: 1421/1 | | 33. |
| <p>A kivitelezést Faragó Sándor és Miholetz (Máté) János nyírbátori építőmester és kőműves vállalta, az építőanyagot a BONI gyártelep biztosította az általa gyártott mészhomok téglából. Az építkezés első ütemében elkészült egy legénységi épület, a parancsnoki épület és a tiszti kaszinó. A szintén egyemeletes parancsnoksági épületben kapott helyet a zászlóalj parancsnokság összes irodája, valamint az ügyeletes tiszt szobája, itt volt az őrség, valamint a legénységi fogda is</p> <p>A kaszinó épületét is emeletesre építették, tetején toronnyal, melyben a laktanya vízellátását biztosító tartályt helyezték el. A földszinten a vívó- és táncterem, az olvasószoba és az ebédlő kapott helyet, az emeleti szobák a nőtlen és átvonuló tisztek szállásul szolgáltak.</p> <p>Az építkezés második ütemében, 1928-29-ben a Dömény és Ehrlich budapesti építési vállalkozók kivitelezésében elkészült még egy legénységi épület, szintén két század részére. Felépült a tiszti és altiszti lakóépület, a gyengélkedő és az istálló. A tiszti lakóépület 8 családos tisztnek adott otthont, az altiszti épületben 8 egyszobás és 4 kétszobás lakást alakítottak ki</p> <p>A második világháború végétől a Báthori István laktanya adott otthont a határvadász illetve a határőrség alakulatainak egészen 2008-ig.</p> | | <p>A településkarakter megőrzése szempontjából jellegzetes épület, magas minőségű építészeti értékekkel rendelkező, helytörténeti szempontból pótolhatatlan emlék.</p> <p>Neoklasszicista stílusú laktanya.</p> <p>Az épület tömege, tető formája, homlokzati kialakítása eredeti.</p> <p>A trianoni békeszerződést követő laktanyaépítési program jellegzetes példája.</p> <p>1927-ben Raichle Ferenc tervei szerint épült.</p> | |

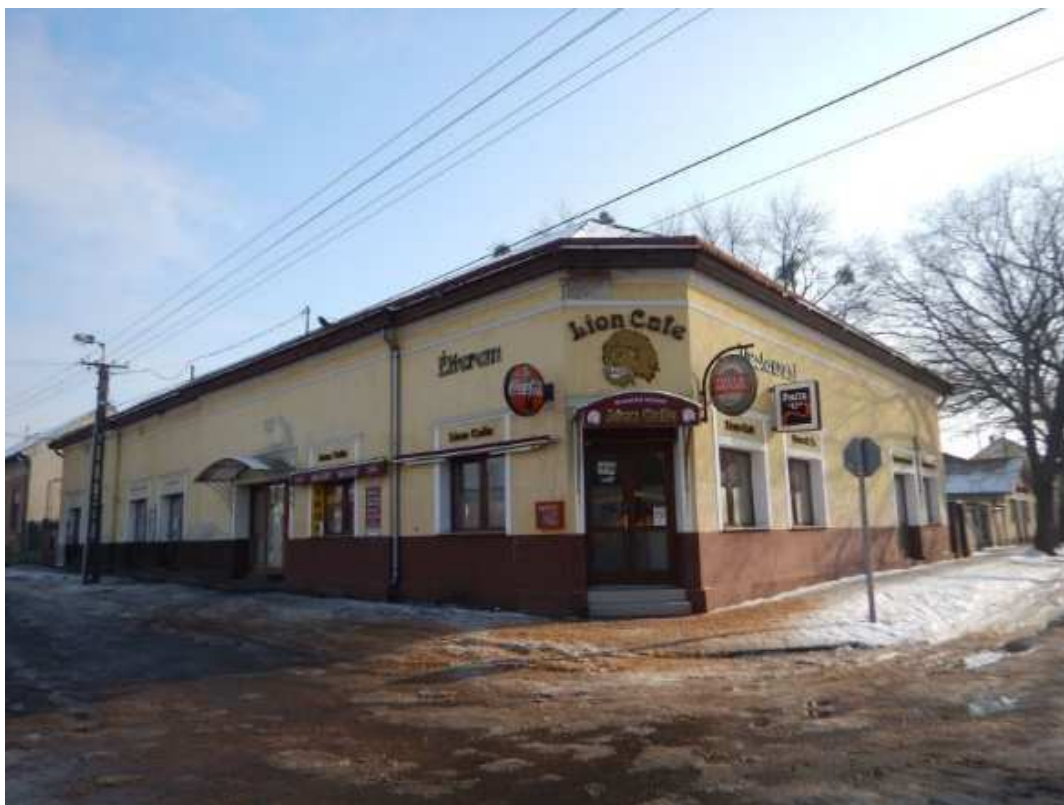
Kép

| Megnevezés | Cím, hrsz | A védés ideje, módja | Sorszám |
|---|---|---|---|
| <b>Ady Endre utca – Martinovics utca sarka</b> | Ady Endre u. 13.<br>hrsz: 2118 | | 34. |
| <p>Fésűs beépítési módban, utcafronton álló földszintes L-alakú épület. Sarokra nyíló főbejáráttal.</p> <p>Az épület tömege, tető formája, nyílászárók kiosztása eredeti. Felújításra, karbantartásra szorul.</p> | | <p>A településkarakter megőrzése szempontjából jellegzetes beépítési vonal, beépítési mód, homlokzatképzés, vakolatdíszek, párkánymagasság, épület- és tetőtömeg védelme indokolt. Településképi, utcaképi jelentőségű beépítési mód védelme indokolt.</p> <p>A saroképület a XX. század eleji kisvárosi polgári építészeti hagyomány pótolhatatlan emléke.</p> | |

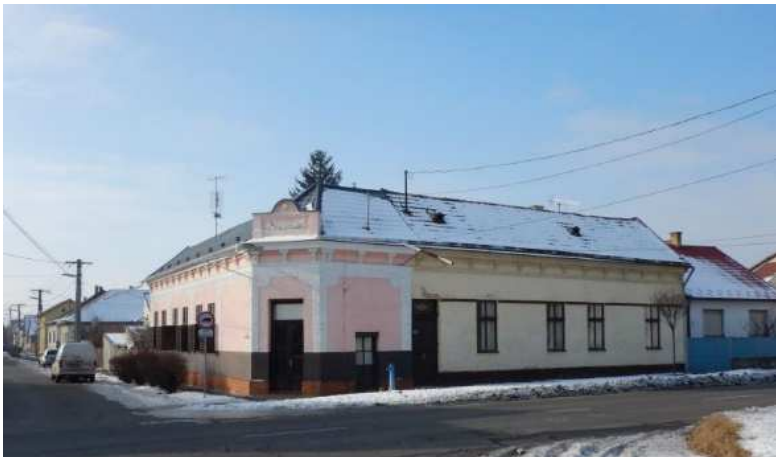
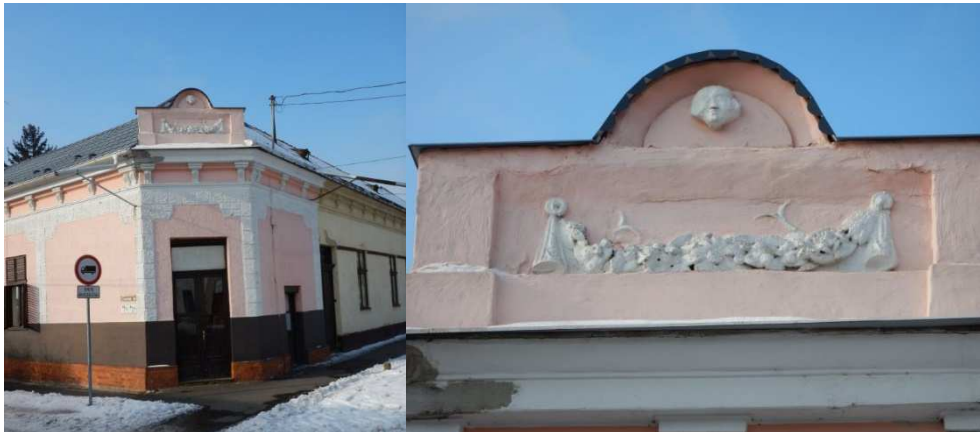
| Megnevezés | Cím, hrsz | A védés ideje, módja | Sorszám |
|---|---|---|---|
| Kossuth utca – Vasvári Pál utca sarok | Dezső u. 1.<br>hrsz: 1749 | | 35. |
| <p>A Kossuth utcai épületszárny zárt sorú beépítésben álló, téglalapalakú, földszintes, nyeregtetős lakóépület. Lecsapott sarkú, főbejárata a sarok felé néz. A sarkon lévő főbejárat fölött íves záródású oromfal, az oromfal közepén kialakított vakolatűtkörben copf-stílusú vakolatdísz. Konzolokon nyugvó ereszpárkány, alatta gazdagon díszített fríz fut végig.</p> <p>Az épület tömege, tető formája, homlokzatképzése, nyílászárók rendszere eredeti.</p> <p>Felújításra, karbantartásra szorul.</p> | | <p>A településkarakter megőrzése szempontjából jellegzetes beépítési vonal, beépítési mód, homlokzatképzés, vakolatdíszek, párkánymagasság, épület- és tetőtömeg védelme indokolt. Településképi, utcaképi jelentőségű beépítési mód védelme indokolt.</p> <p>A saroképület a XX. század eleji kisvárosi polgári építészeti hagyomány pótolhatatlan emléke.</p> | |

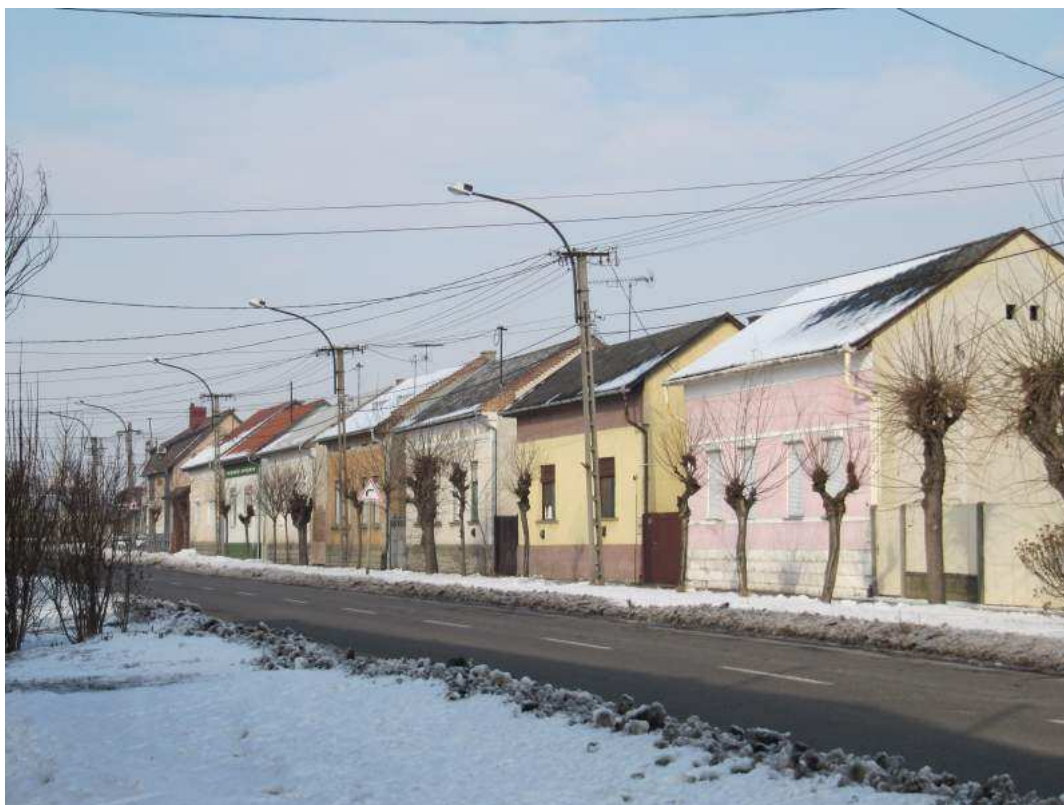
Kép

| Megnevezés | Cím, hrsz | A védés ideje, módja | Sorszám |
|---|---|---|---|
| <b>Kossuth Lajos u. 73-61.</b> | Kossuth Lajos utca<br>hrsz: 2096-2102 | | 36. |
| Fésűs beépítési módban, utcafronton álló, téglalap alaprajzú, nyeregtetős, oromfalas, földszintes lakóépületek sora. Ereszpárkánnyal tagolt utcai homlokzat. | | A településkarakter megőrzése szempontjából jellegzetes beépítési vonal, beépítési mód, homlokzatképzés, vakolatdíszek, párkánymagasság, épület- és tetőtömeg védelme indokolt. Településképi, utcaképi jelentőségű beépítési mód védelme indokolt. | |

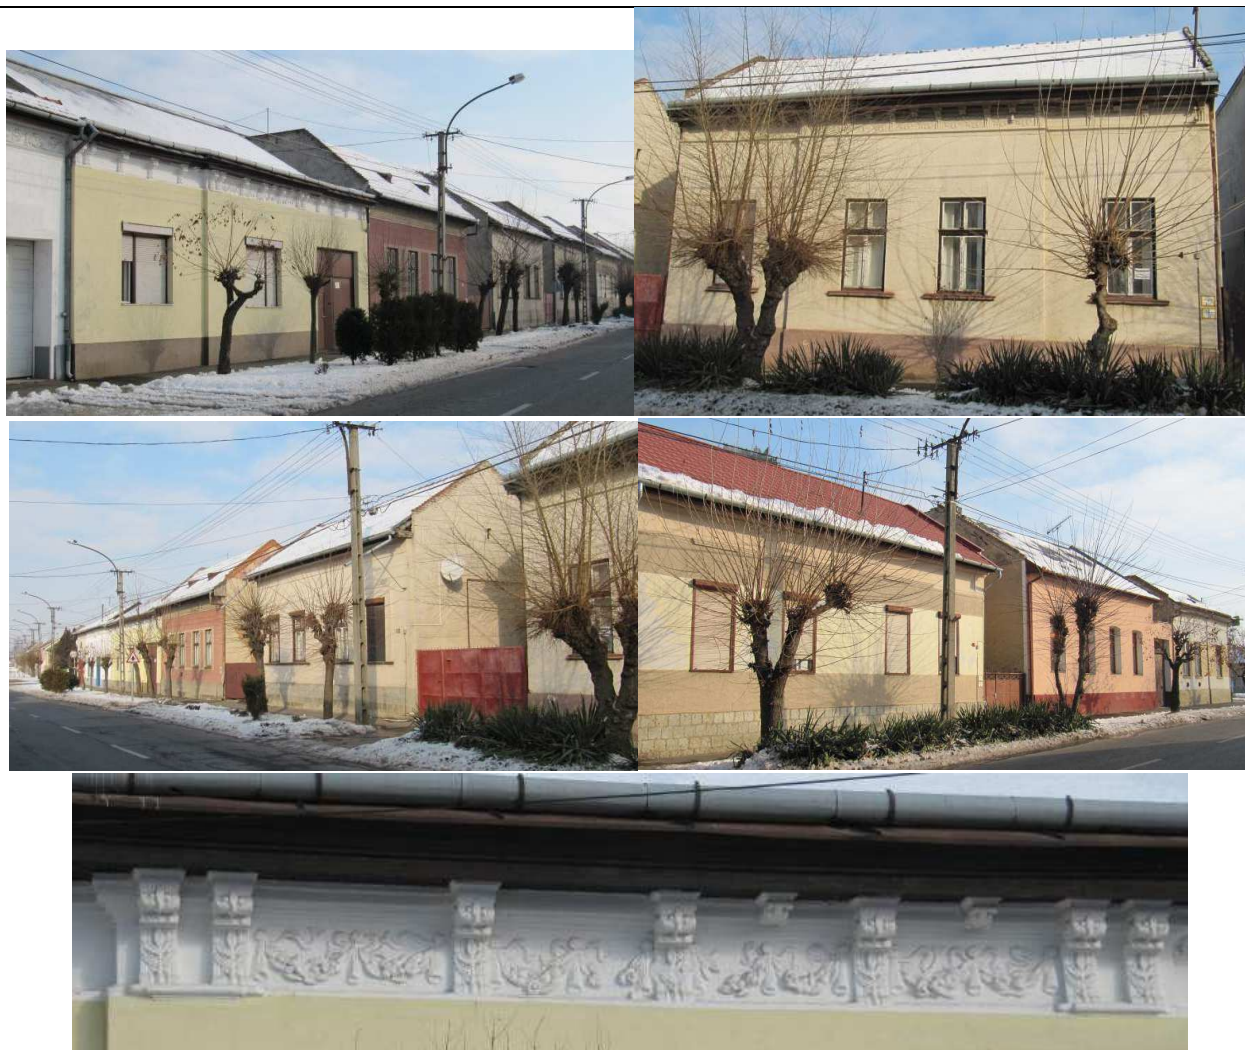
Kép

| Megnevezés | Cím, hrsz | A védés ideje, módja | Sorszám |
|---|---|---|---|
| <b>Kossuth Lajos utca 55-41.</b> | Kossuth Lajos utca<br>hrsz.: 2078-2080; 2083; 2084/1;<br>2085/1; 2085/2; 2086; 2088 | | 37. |
| Fésűs beépítési módban, utcafronton álló, L-alaprajzú, hosszabbik tengelye merőleges az utca vonalára, nyeregtetős, oromfalas, földszintes lakóépületek sora. Ereszpárkánnyal tagolt utcai homlokzat. | A településkarakter megőrzése szempontjából jellegzetes beépítési vonal, beépítési mód, homlokzatképzés, vakolatlás, párkánymagasság, épület- és tetőtömeg védelme indokolt. Településképi, utcaképi jelentőségű beépítési mód védelme indokolt. | | |

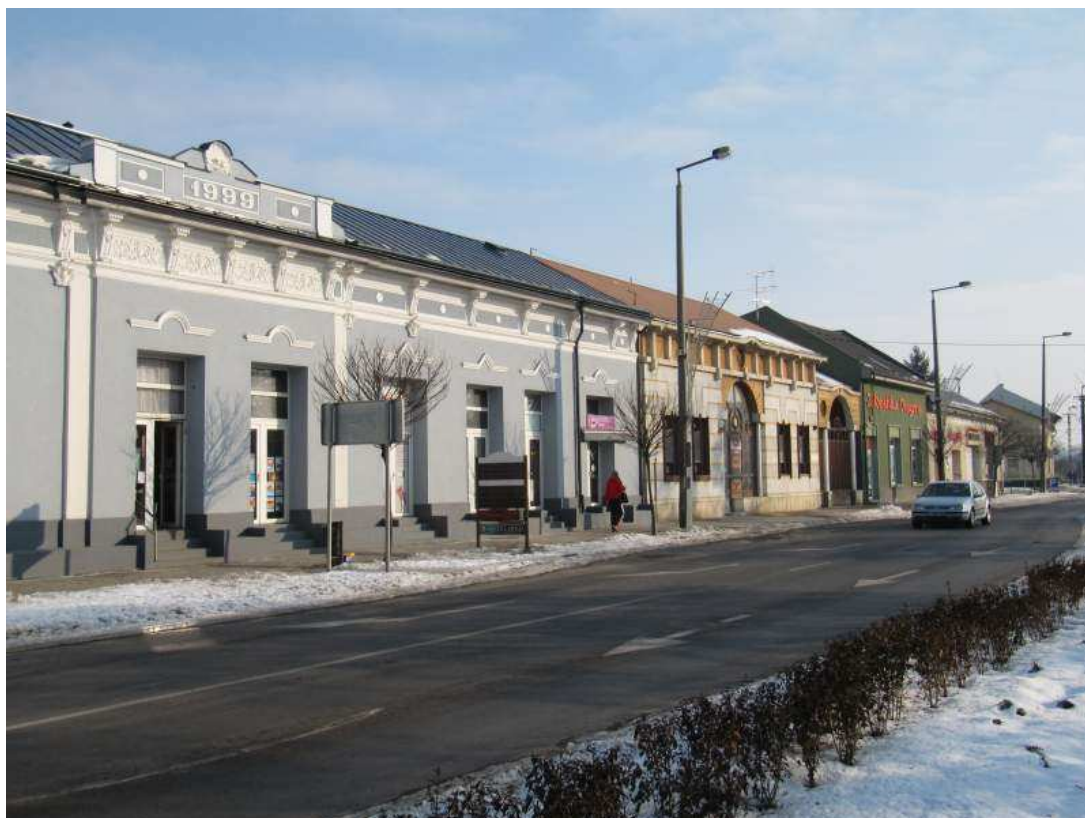
Kép

| Megnevezés | Cím, hrsz | A védés ideje, módja | Sorszám |
|---|---|---|---|
| <b>Szabadság tér 26-27</b> | Szabadság tér<br>hrsz.: 2694/1; 2694/2; 2696 | | 38. |
| <p>Zárt sorú beépítésben, utcafronton álló, sokszögű alaprajzú, földszintes, nyeregtetős épületek.</p> <p>A történelmi városmag századfordulós hangulata megőrzése szempontjából jellegzetes beépítési mód és épülettömeg.</p> | | <p>A településkarakter megőrzése szempontjából jellegzetes beépítési vonal, zárt sorú beépítés, párkánymagasság, épület- és tetőtömeg védelme indokolt. Településképi, utcaképi jelentőségű beépítési mód védelme indokolt.</p> | |

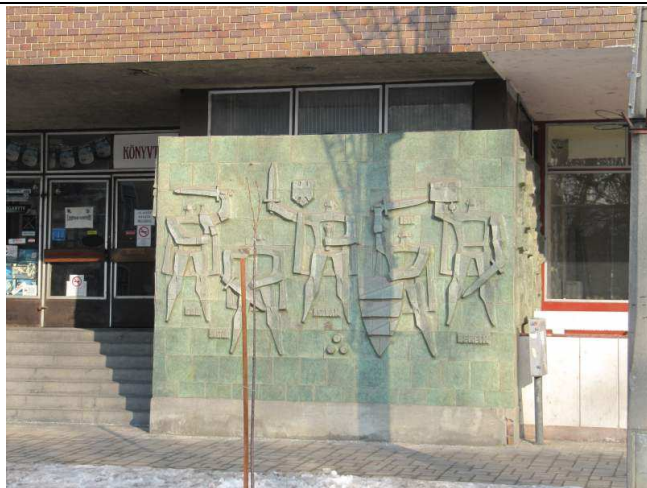
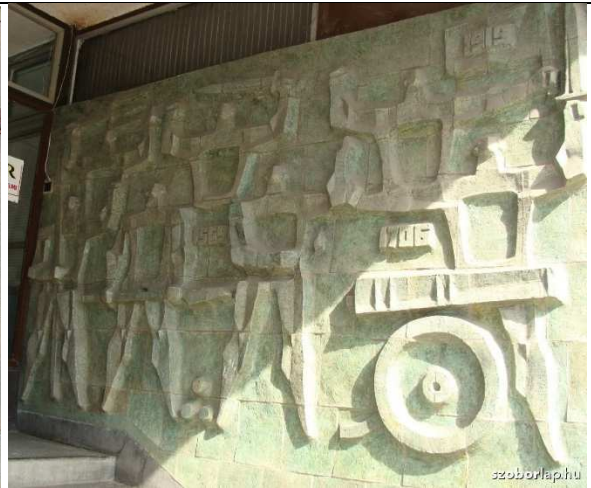
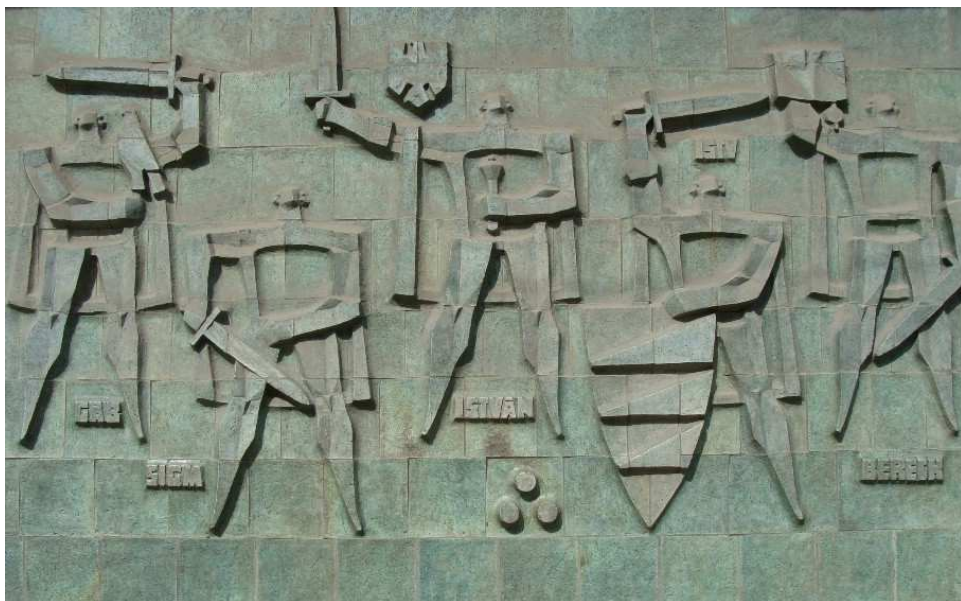
Kép

| Megnevezés | Cím, hrsz | A védelem ideje, módja | Sorszám |
|---|---|---|---|
| <b>Szabadság tér 24. a könyvtár homlokzata</b> | Szabadság tér<br>hrsz.: 2528/5 | | 39. |
| <p>A Szabadság tér keleti oldalán álló szocreál épület korábban az MSZMP székháza volt, most a Városi Könyvtár működik itt. Az épület a második világháború utáni szocialista beépítés terméke. A bejárat mellett a homlokzatot Simó József 28 m<sup>2</sup>-es zöld színű kerámia alkotása díszíti.</p> <p>A stilizált emberalakok, a fegyveres vitézek a Báthory családot, és a város történelmét szimbolizálják. Simó József építész, keramikus 1972-ben készítette az alkotást.</p> | | <p>A helyi védelem részleges, amely a bejárat melletti kerámiadombormű védelmére korlátozódna. A védelem feladata a szocialista-realista építőművészet helyi alkotásának megőrzése, kultúrtörténeti, helytörténeti szempontból pótolhatatlan emlék a Nyírbátor történetét feldolgozó épületdíszítő alkotás.</p> | |

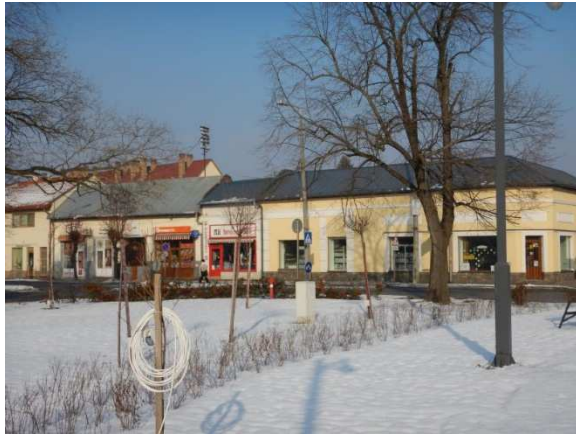
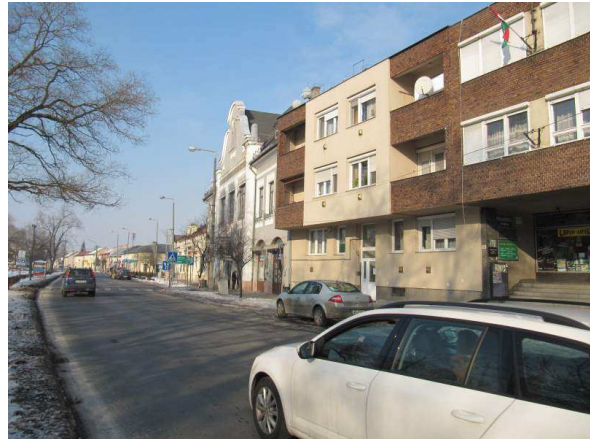
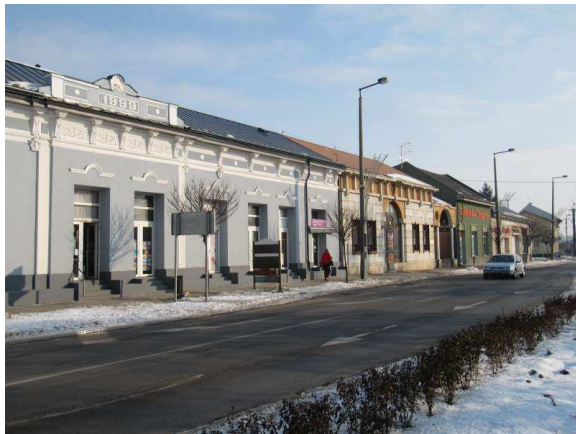
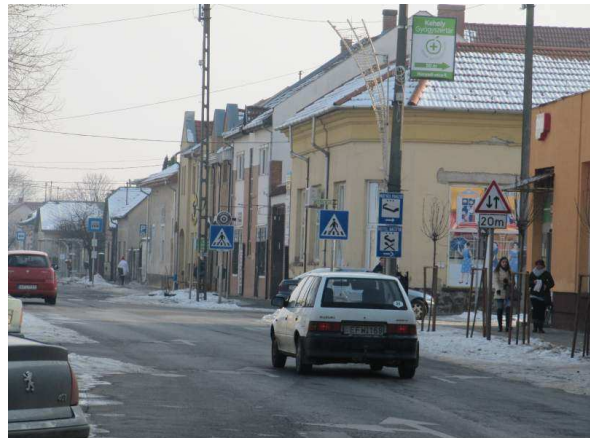
A történeti városmagot alapvetően meghatározza a beépítési mód, beépítési vonal, párkánymagasság, amelynek megőrzése az értékvédelem alapvető feladata.

*Zárt sorú beépítés a történeti településközpontban*
